DIAGNÓSTICO

Plano Diretor de Mobilidade Urbana de Lucas do Rio Verde - MT

Nome do Projeto: Plano de Mobilidade Urbana de Lucas do Rio Verde

Cliente: Prefeitura Municipal de Lucas do Rio Verde

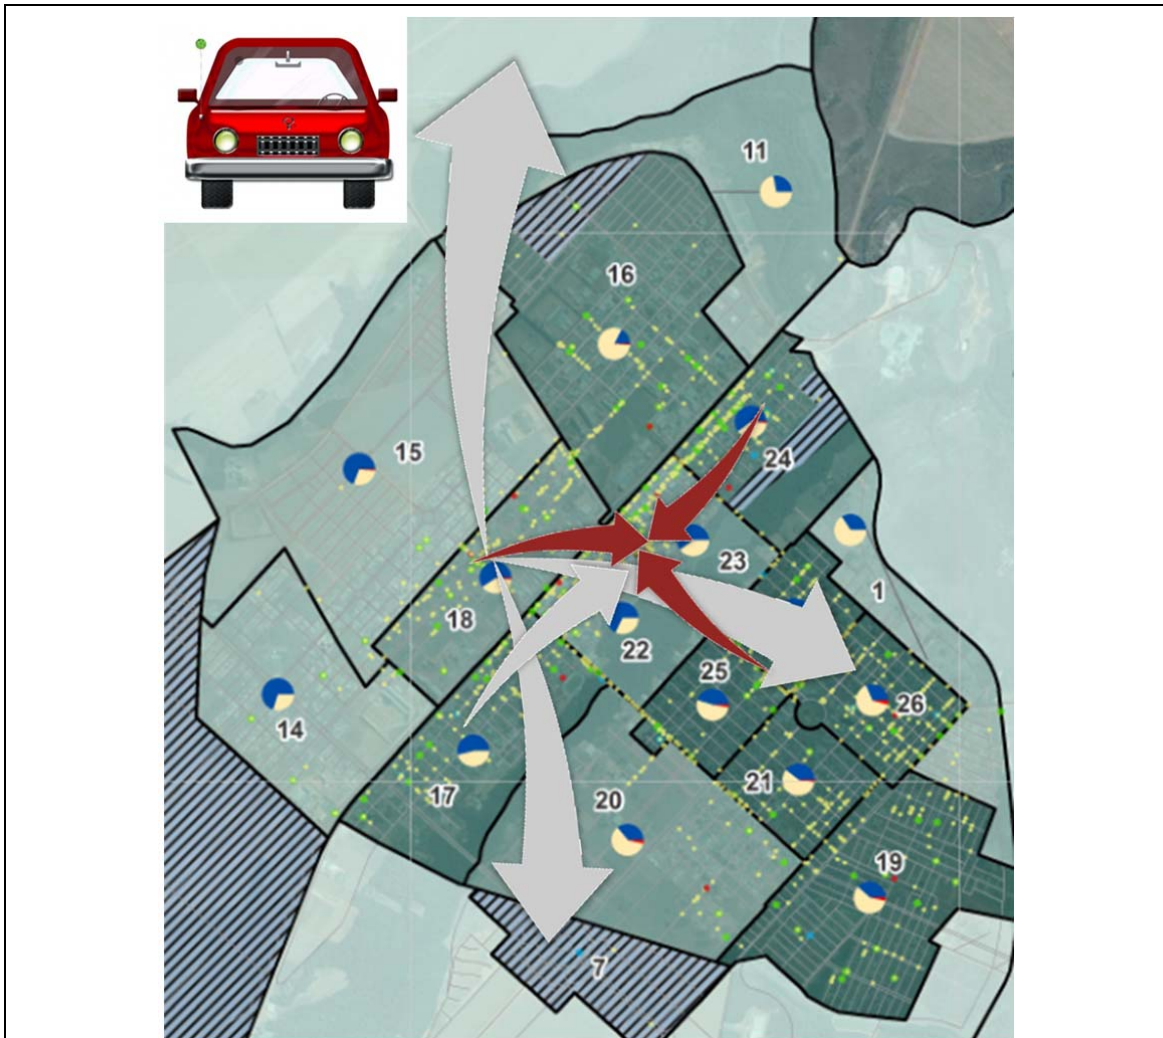
Figura 13 – Deslocamentos Potenciais por Automóvel

Corredores como as avenidas Mato Grosso, Goiás, Tocantins e Brasil surgem como tendências naturais para estes deslocamentos, se desconsideram-se os carregamentos do sistema viário e eventuais regulamentações de circulação e estacionamento.

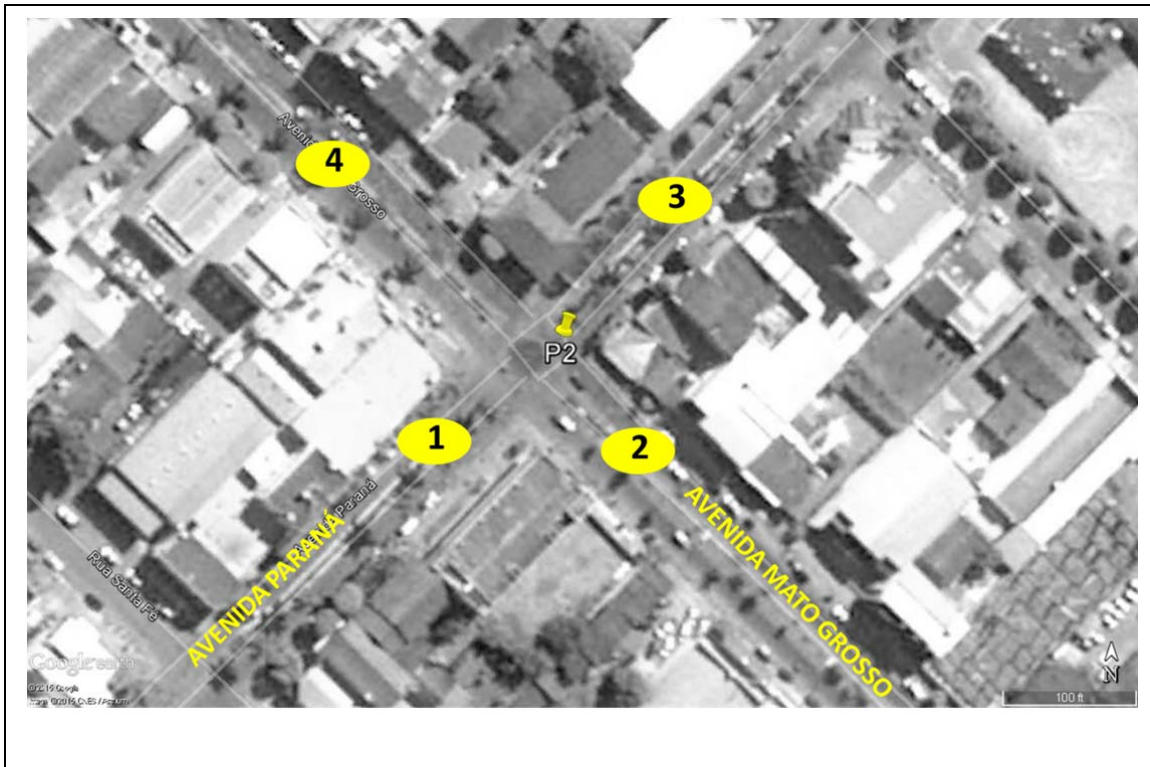
- P2 – Avenida Paraná / Avenida Mato Grosso

Manhã			
Movimento		Volume	Nível Serviço Interseção
Entrada	Saída		
1	1	197	E
1	2	373	
1	3	595	
1	4	346	
2	1	147	
2	2	300	
2	3	197	
2	4	919	
3	1	544	
3	2	367	
3	3	100	
3	4	311	
4	1	396	
4	2	1110	
4	3	400	
4	4	236

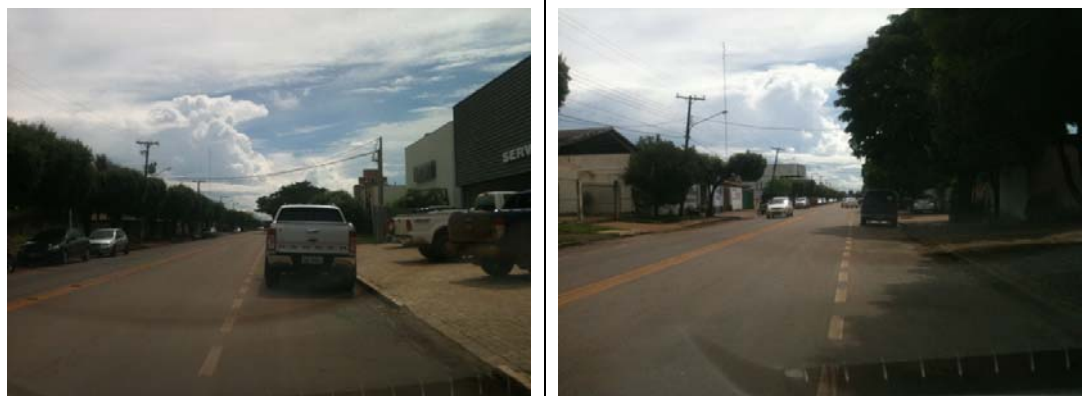
Via	Avenida Rio Grande do Sul					
Trecho:	Início:	Avenida das Nações				
	Fim:	Rua Umuarama				
	Faixas por sentido:	1	Mão Dupla?	Sim	Canteiro Central?	Não
	Condições gerais da pavimentação	Pavimentação em bom estado de conservação				
	Condições gerais da sinalização	Sinalização horizontal em bom estado; sinalização vertical deficitária (regulamentação estacionamentos, sinalização indicativa, advertência)				
	Uso do solo no trecho	Basicamente residencial unifamiliar, com presença de algum comércio de abrangência mais local, bem como algumas unidades de abrangência municipal, como hotéis, oficinas mecânicas e floriculturas (paisagismo)				
	Regulamentação e condições gerais de estacionamento na via pública	Estacionamento paralelo permitido ao longo de todo o trecho, dos dois lados da via. No momento do cadastro (início da manhã de um dia típico) apresentava grande oferta ociosa.				
	Circulação de pedestres	Calçadas sem padronização e em estado apenas razoável de manutenção. Presença de pedestres pouco significativa. Não há tratamento de travessias e rebaixos nas calçadas.

Circulação de Bicicletas	Não há infraestrutura específica para a circulação de bicicletas				
Registro Fotográfico

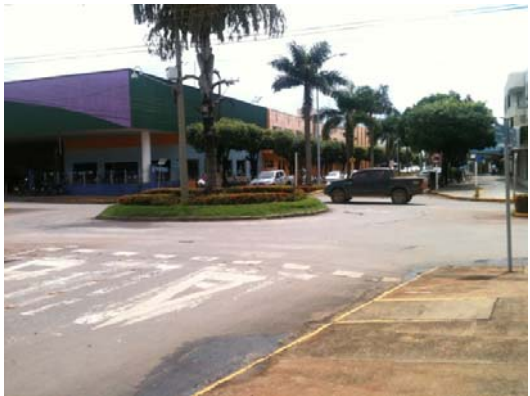
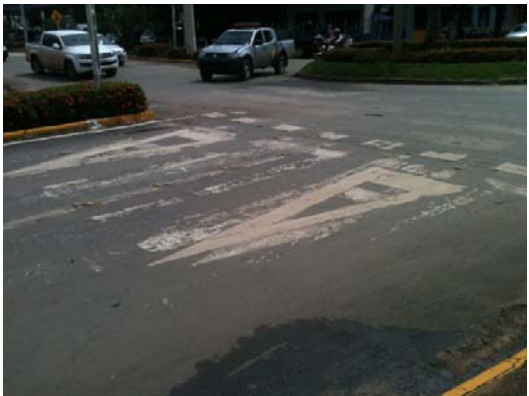
Trecho:					
Início:	Avenida Goiás				
Fim:	Avenida Tocantins				
Faixas por sentido:	1	Mão Dupla?	Sim	Canteiro Central?	Sim
Condições gerais da pavimentação	Pavimentação em bom estado de conservação				
Condições gerais da sinalização	Sinalização horizontal em bom estado; sinalização vertical mais presente, mas sem padronização, o que dificulta sua compreensão e conseqüente respeito.				
Uso do solo no trecho	Comércio e serviços preponderantes sobre o uso residencial. Uso não residencial de abrangência municipal				
Regulamentação e condições gerais de estacionamento na via pública	<p>Estacionamento paralelo permitido ao longo de todo o trecho, dos dois lados da via. Uso mais intenso no momento do cadastro (meio da manhã de um dia típico), mas oferta de vagas ainda grande. Alguns terrenos subutilizados são ocupados por comerciantes e profissionais do entorno como estacionamento.</p> <p>Há regulamentação de vagas especiais (carga e descarga / motocicletas / embarque e desembarque de passageiros).</p> <p>Motocicletas e veículos estacionados sobre as calçadas.</p>

Circulação de Pedestres	<p>Travessias e rebaixos apenas parcialmente implantados. Problemas de drenagem pluvial dificultam circulação de pedestres (sarjetas concentram água). Presença bastante significativa de pedestres ao longo de todo o trecho.</p> <p>Apropriação indevida de trechos da calçada pelo comércio, bem como áreas com arborização contraindicada dificultam circulação de pedestres.</p> <p>Alguns trechos possuem pisos podotáteis parcialmente implantados, mas sem padronização ou respeito às normas de acessibilidade.</p>				
Circulação de Bicicletas	Não há infraestrutura específica para a circulação de bicicletas, embora a presença de ciclistas seja significativa. Bicletários particulares ainda são a única infraestrutura perceptível				
Registro Fotográfico

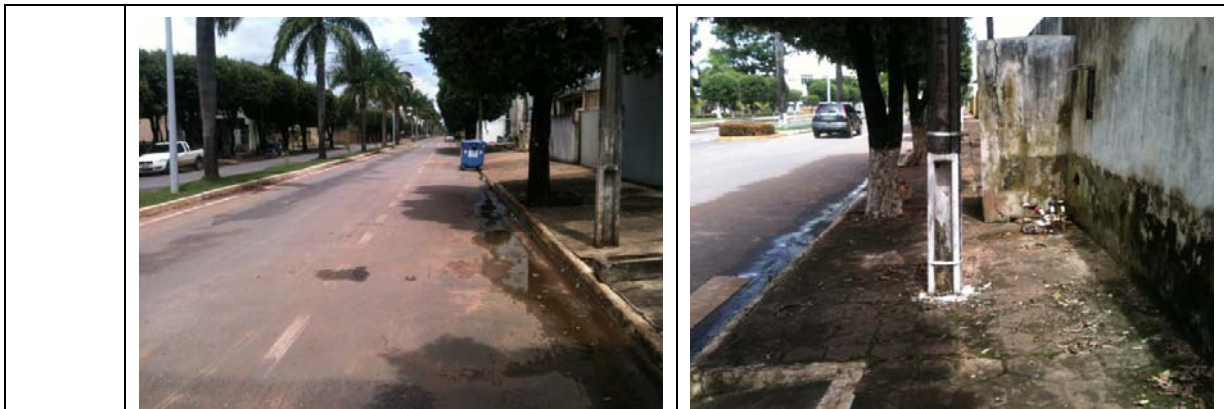
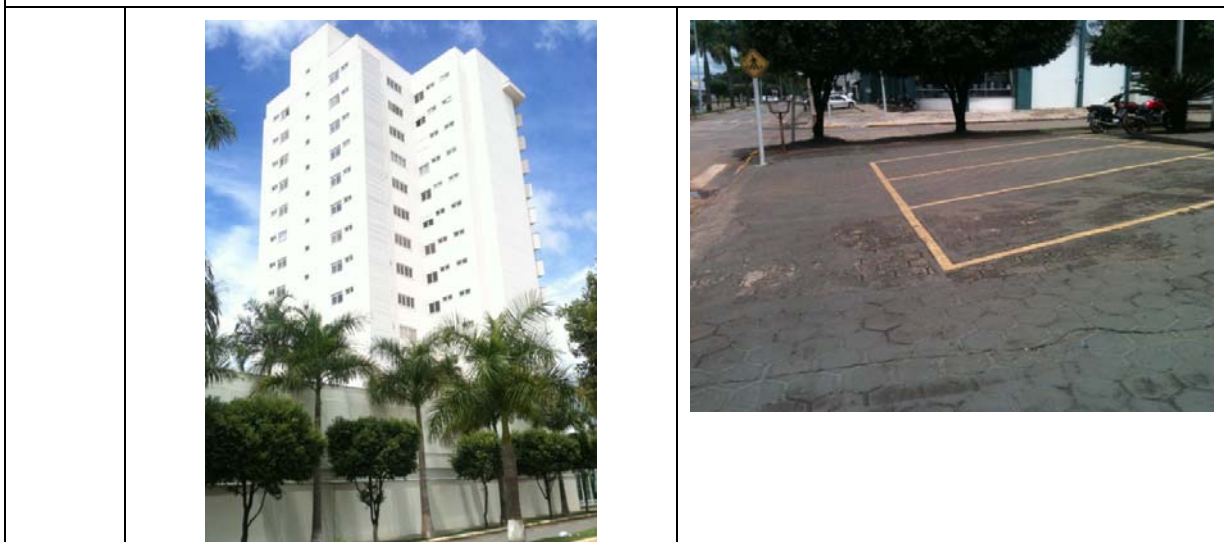
Trecho:	Início:	Avenida Tocantins				
	Fim:	Rua Marechal Candido Rondon				
	Faixas por sentido:	1	Mão Dupla?	Sim	Canteiro Central?	Sim
	Condições gerais da pavimentação	Pavimentação em bom estado de conservação				
	Condições gerais da sinalização	Sinalização horizontal em bom estado; sinalização vertical deficitária (regulamentação estacionamentos, sinalização indicativa, advertência). Condições gerais se degradam a medida que se aproxima do final do trecho				
	Uso do solo no trecho	Comércio e serviços perdem em relevância. Uso residencial unifamiliar volta a preponderar a medida que se aproxima do trecho final. Alguns edifícios residenciais multifamiliares foram erguidos nos últimos anos.				
	Regulamentação e condições gerais de estacionamento na via pública	Estacionamento paralelo permitido ao longo de todo o trecho, dos dois lados da via. No momento do cadastro (final da manhã de um dia típico) apresentava grande oferta ociosa.

Circulação de pedestres	Calçadas sem padronização, mas em bom estado geral de conservação. Travessias e rebaixos apenas parcialmente implantados. Menor presença de pedestres que no trecho anterior. Em vários trechos o caminhar é interrompido pela presença de equipamentos urbanos (arborização, posteamento etc)

Circulação de Bicicletas	Não há infraestrutura específica para a circulação de bicicletas.	
Registro Fotográfico

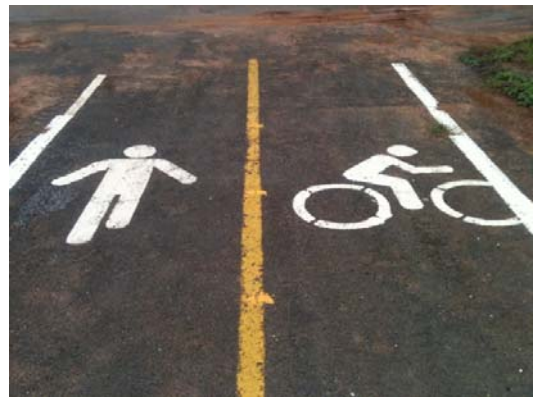
Via	Avenida Universitária					
Trecho:	Início:	Rua das Torres				
	Fim:	Rua das Calopsitas				
	Faixas por sentido:	2	Mão Dupla?	Sim	Canteiro Central?	Sim
	Condições gerais da pavimentação	Pavimentação em estado apenas razoável de conservação. Pontos de alagamento junto às sarjetas.				
	Condições gerais da sinalização	Sinalização horizontal praticamente inexistente, em função de ausência de manutenção recente. Sinalização vertical inexistente.				
	Uso do solo no trecho	Terrenos ao longo do corredor, no trecho, praticamente vazios. Nos lotes há cerca de duas quadras da via, edificações residenciais unifamiliares com baixa densidade construtiva.				
	Regulamentação e condições gerais de estacionamento na via pública	Estacionamentos paralelos à via permitidos nos dois sentidos. Não há sinalização de regulamentação.

Circulação de pedestres	Não há calçadas implantadas nas laterais. Trânsito de pedestres quase nulo. No canteiro central há uma faixa compartilhada para bicicletas e pedestres, recentemente implantada.				
	Circulação de Bicicletas	No canteiro central há uma ciclovia bidirecional recentemente implantada, com faixa de cerca de 2,50 metros de largura. É compartilhada com uma faixa de pedestres.				
Registro Fotográfico

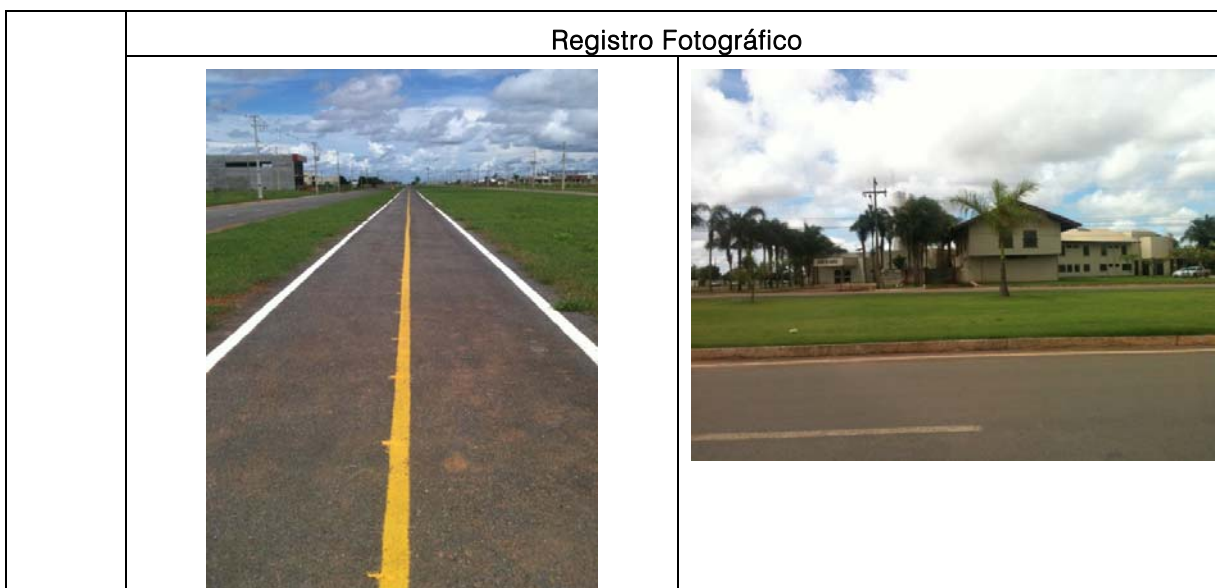
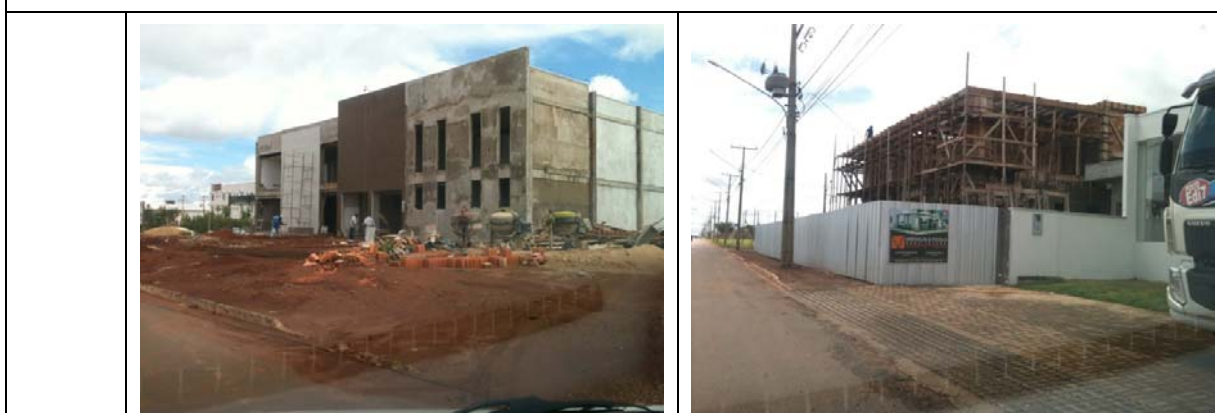
Trecho:	Início:	Rua das Calopsitas				
	Fim:	Avenida da Produção				
	Faixas por sentido:	2	Mão Dupla?	Sim	Canteiro Central?	Sim
	Condições gerais da pavimentação	Pavimentação em estado apenas razoável de conservação. Pontos de alagamento junto às sarjetas.				
	Condições gerais da sinalização	Sinalização horizontal praticamente inexistente, em função de ausência de manutenção recente. Sinalização vertical inexistente.				
	Uso do solo no trecho	Construções de maior porte em construção às margens do corredor, neste trecho (galpões comerciais/institucionais). Presença de equipamentos já instalados, como a Faculdade La Salle e centro de eventos (cruzamento Avenida das Acácias).

Regulamentação e condições gerais de estacionamento na via pública	Estacionamentos paralelos à via permitidos nos dois sentidos. Não há sinalização de regulamentação.				
	Circulação de pedestres	Não há calçadas implantadas nas laterais. Trânsito de pedestres quase nulo. No canteiro central há uma faixa compartilhada para bicicletas e pedestres, recentemente implantada.				
Circulação de Bicicletas	No canteiro central há uma ciclovia bidirecional recentemente implantada, com faixa de cerca de 2,50 metros de largura. É compartilhada com uma faixa de pedestres. Ciclovia termina na Avenida da Produção.

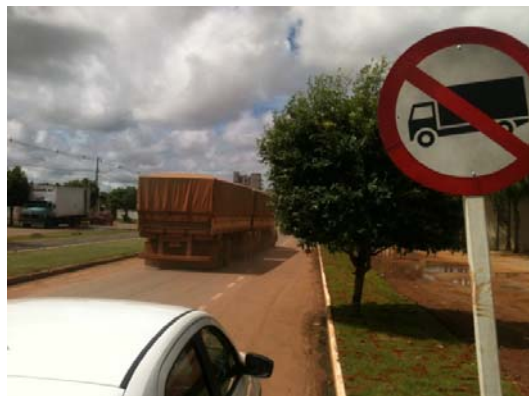
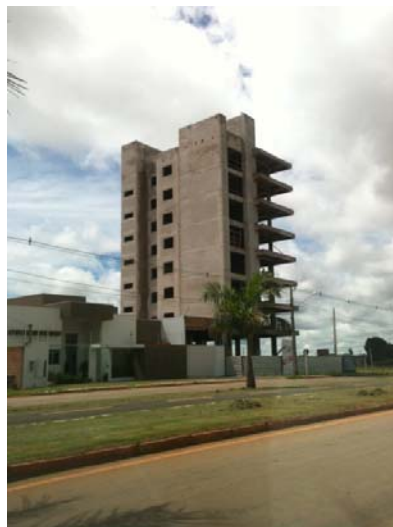
Via	Avenida das Acácias					
Trecho:	Início:	Avenida Universitária				
	Fim:	Rádio Regional Centro Oeste				
	Faixas por sentido:	1	Mão Dupla?	Sim	Canteiro Central?	Sim
	Condições gerais da pavimentação	Pavimentação em estado razoável de manutenção. Trânsito de caminhões é proibido, mas circulação é aparentemente normal e contante.				
Condições gerais da sinalização	Sinalização horizontal em estado razoável, necessita manutenção. Sinalização vertical inexistente no trecho, com exceção da regulamentação de tráfego de caminhões.					
Uso do solo no trecho	Uso residencial unifamiliar preponderante, com baixa densidade construtiva. Presença de um centro de eventos e um grande edifício comercial/institucional em construção.					
Regulamentação e condições gerais de estacionamento na via pública	Estacionamento em paralelo permitido ao longo de todo o trecho, dos dois lados da via. No momento do cadastro (meio da manhã de um dia típico) apresentava grande ociosidade.

Circulação de pedestres	Calçadas não estão implantadas no trecho. Trânsito de pedestres praticamente inexistente. Há uma faixa compartilhada com uma ciclovia no canteiro central, recentemente implantada.
Circulação de Bicicletas	Há ciclovia bidirecional recentemente implantada no canteiro central, compartilhada com faixa de pedestres (cerca de 2,5 metros de largura).
Registro Fotográfico

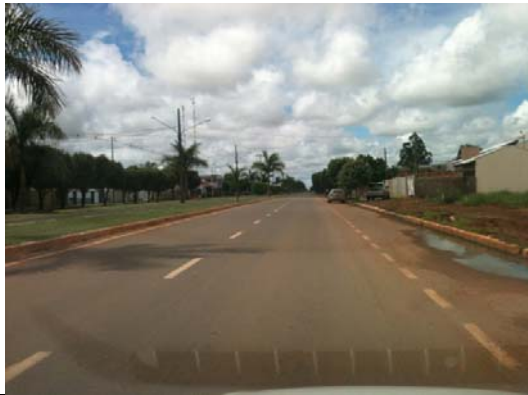
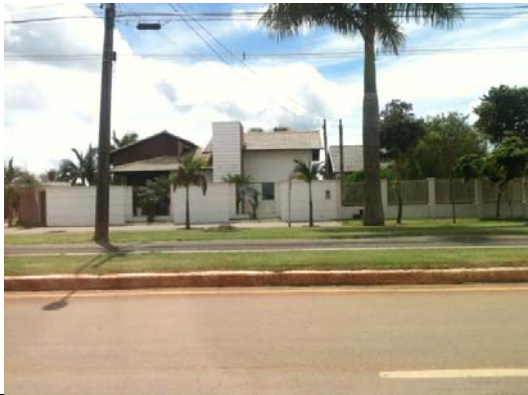
Trecho:	Início:	Rádio Regional Centro Oeste				
	Fim:	Avenida Vitória Régia				
	Faixas por sentido:	2	Mão Dupla?	Sim	Canteiro Central?	Sim
	Condições gerais da pavimentação	Pavimentação em estado razoável de manutenção. Trânsito de caminhões é proibido, mas circulação é aparentemente normal e contante.				
	Condições gerais da sinalização	Sinalização horizontal em estado razoável, necessita manutenção. Sinalização vertical inexistente no trecho, com exceção da regulamentação de tráfego de caminhões.				
	Uso do solo no trecho	Uso residencial unifamiliar torna-se mais intenso, com população residente com renda média a média-alta. Várias unidades residenciais em construção.				
	Regulamentação e condições gerais de estacionamento na via pública	Estacionamento em paralelo permitido ao longo de todo o trecho, dos dois lados da via. No momento do cadastro (meio da manhã de um dia típico) apresentava grande ociosidade.

Circulação de pedestres	Calçadas implantadas apenas em alguns trechos, em frente às edificações existentes. Trânsito de pedestres muito baixo. Há uma faixa compartilhada com uma ciclovia no canteiro central, recentemente implantada.				
	Circulação de Bicicletas	Há ciclovia bidirecional recentemente implantada no canteiro central, compartilhada com faixa de pedestres (cerca de 2,5 metros de largura).

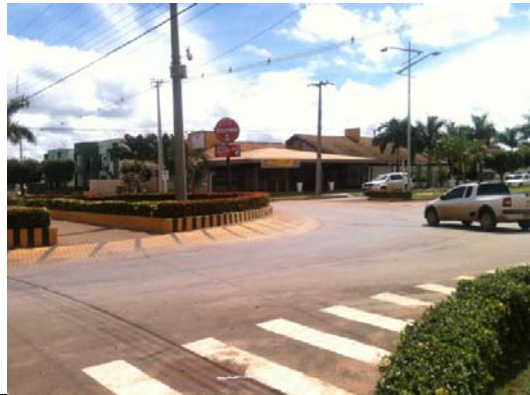
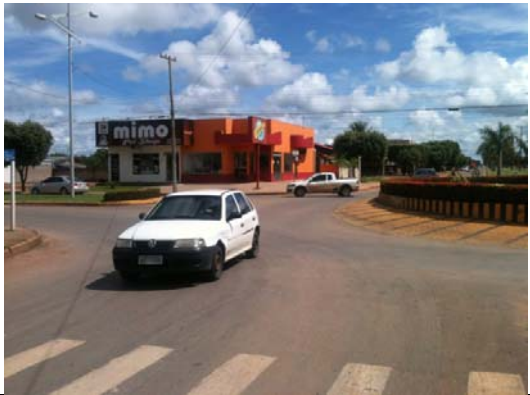
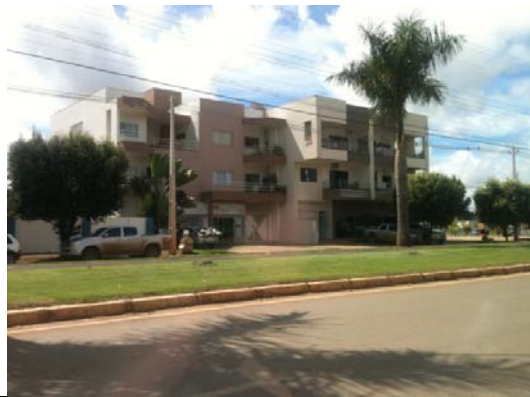
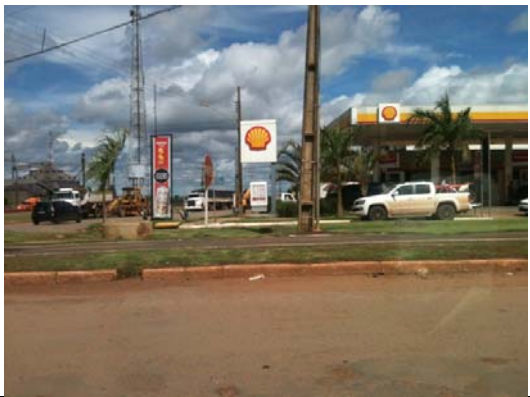
Registro Fotográfico

Circulação de pedestres	Calçadas implantadas, mas sem padronização. Trânsito de pedestres baixo, mas mais intenso que nos trechos anteriores, sobretudo próximo à interseção com Avenida Vitória Régia. Há uma faixa compartilhada com uma ciclovia no canteiro central, recentemente implantada.				
Circulação de Bicicletas	Há ciclovia bidirecional recentemente implantada no canteiro central, compartilhada com faixa de pedestres (cerca de 2,5 metros de largura).

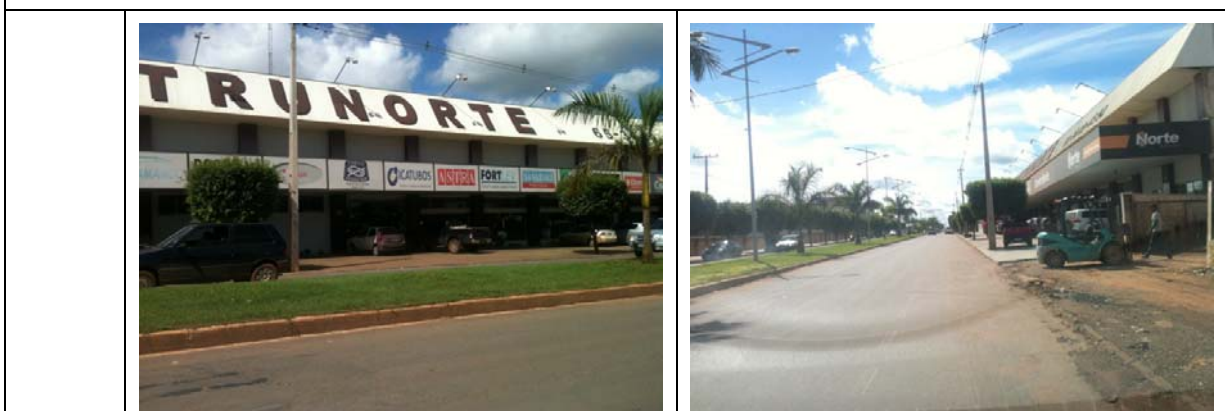
Via	Avenida Vitória Régia				
Trecho:	Início:	Avenidas das Acácias			
	Fim:	Avenida da Produção			
Faixas por sentido:	1	Mão Dupla?	sim	Canteiro Central?	sim
Condições gerais da pavimentação	Pavimentação em estado apenas razoável. Em alguns trechos chuvas recentes aumentaram nível de deterioração.				
Condições gerais da sinalização	Sinalização horizontal praticamente inexistente. Sinalização vertical inexistente.				
Uso do solo no trecho	Uso comercial / serviços preponderante em todo o trecho (abrangência local próximo à interseção com Avenida das Acácias e de apoio industrial a medida que se aproxima da Avenida da Produção).				
Regulamentação e condições gerais de estacionamento na via pública	Estacionamento em paralelo permitido ao longo de todo o trecho. Grande utilização no momento do cadastro (início da tarde de um dia típico), mas vagas livres facilmente encontradas.

Circulação de pedestres	Circulação de pedestres mais intensa nas proximidades da Avenida da Produção. Calçadas implantadas sem padronização.

Circulação de Bicicletas	Não foram verificadas infraestruturas específicas para o tráfego de bicicletas, muito embora ciclistas (em pequeno número) tenham sido vistos durante as visitas de campo.
Registro Fotográfico

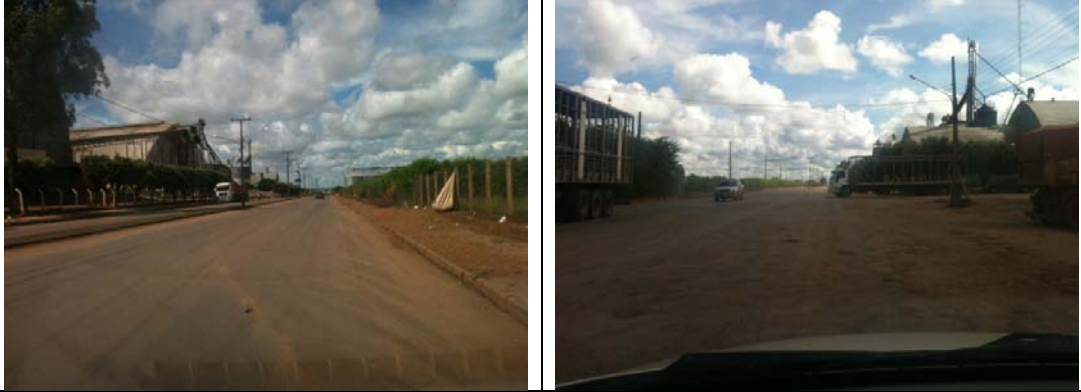
Via	Rua Campo Grande				
Trecho:	Início:	Linha 1			
	Fim:	Rua Porto Alegre			
	Faixas por sentido:	2	Mão Dupla?	sim	Canteiro Central? sim
	Condições gerais da pavimentação	Pavimentação em mau estado de conservação, em função do tráfego mais pesado.			
	Condições gerais da sinalização	Não há sinalização horizontal, nem vertical.			
	Uso do solo no trecho	Uso exclusivamente industrial.			
	Regulamentação e condições gerais de estacionamento na via pública	Não há regulamentação explícita, mas em função das dimensões da via há espaço suficiente para estacionamento. Caminhões fazem uso intenso da via como estacionamento.

Circulação de pedestres	Não há infraestrutura adequada para o trânsito de pedestres no trecho. Calçadas apenas parcialmente implantadas.				
	Circulação de Bicicletas	Não há infraestrutura específica para o trânsito de bicicletas, embora alguns ciclistas tenham sido flagrados no trecho.				
Registro Fotográfico

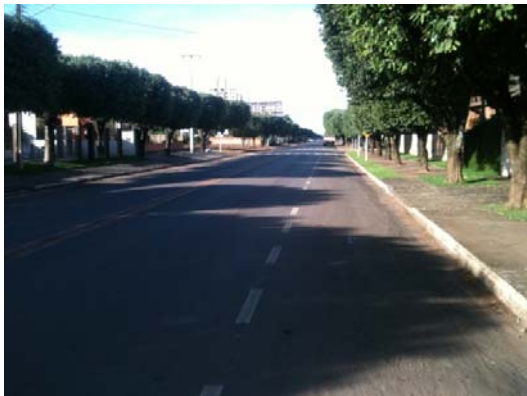
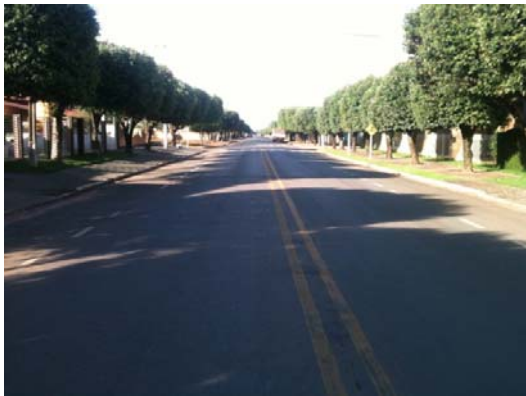
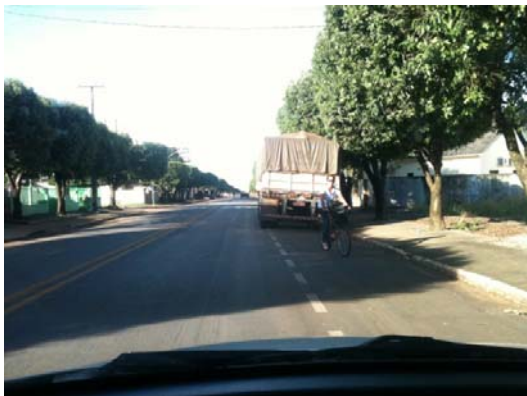
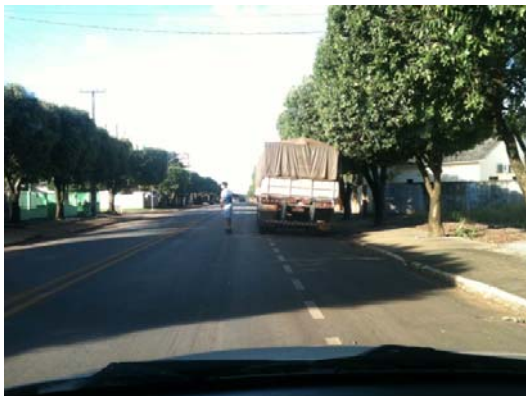
Via	Avenida Paraná					
Trecho:	Início:	Avenida das Nações				
	Fim:	Avenida Goiás				
	Faixas por sentido:	1	Mão Dupla?	sim	Canteiro Central?	Não
	Condições gerais da pavimentação	Pavimentação em boas condições, com alguns pontos de inundação junto às sarjetas				
	Condições gerais da sinalização	Sinalização horizontal em bom estado; sinalização vertical deficitária (regulamentação estacionamentos, sinalização indicativa, advertência)				
	Uso do solo no trecho	Basicamente residencial unifamiliar, com presença de algum comércio de abrangência mais local, bem como algumas unidades de abrangência municipal, como hotéis e oficinas mecânicas. A partir da Rua Pato Branco comércio começa a ficar mais presente, além de edifícios institucionais (igreja, escola)				
	Regulamentação e condições gerais de estacionamento na via pública	Estacionamento paralelo permitido ao longo de todo o trecho, dos dois lados da via. No momento do cadastro (início da manhã de um dia típico) apresentava grande oferta ociosa.

Circulação de pedestres	Calçadas sem padronização e em estado apenas razoável de manutenção. Presença de pedestres pouco significativa. Não há tratamento de travessias e rebaixos nas calçadas.				
	Circulação de Bicicletas	Não há infraestrutura específica para a circulação de bicicletas				
Registro Fotográfico

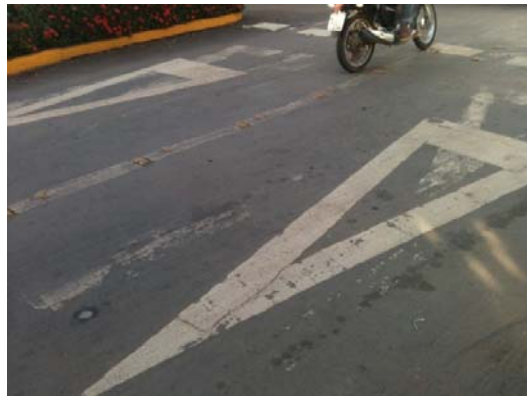
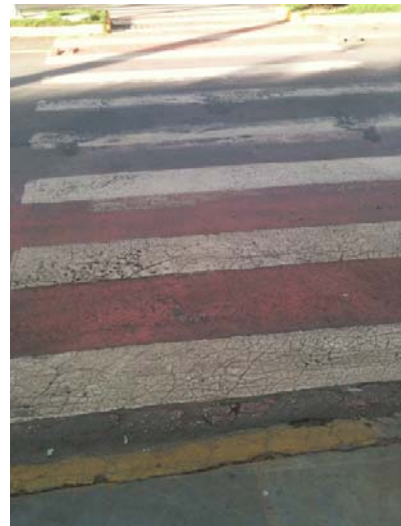
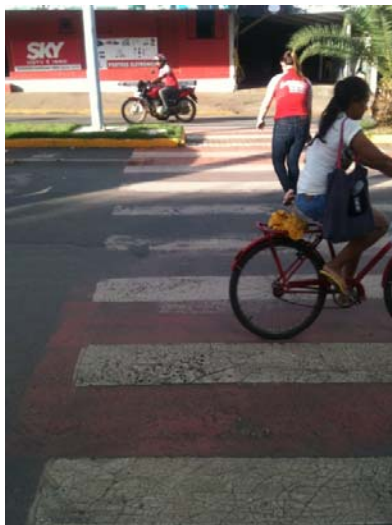
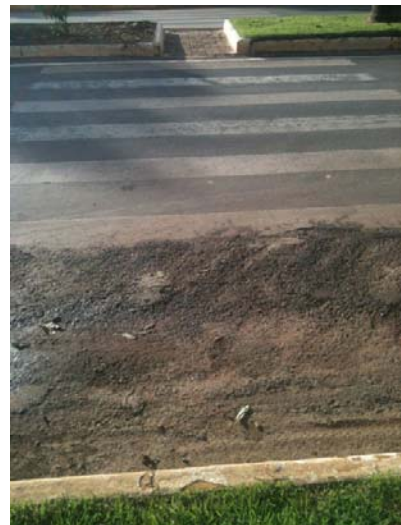
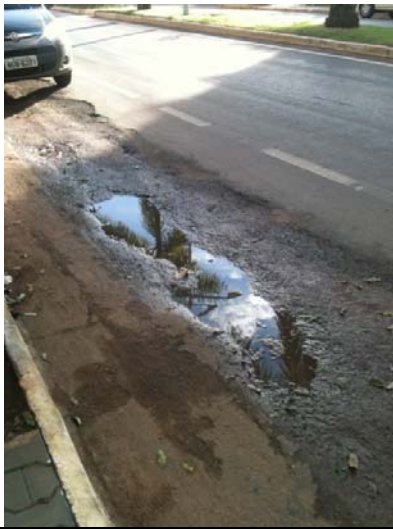
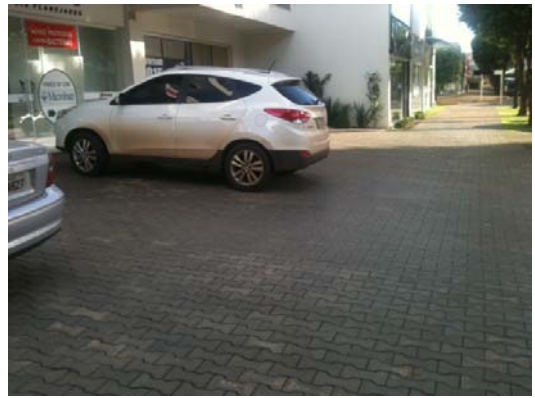
Registro Fotográfico

Trecho:	Início:	Avenida Goiás				
	Fim:	Rua Getúlio Vargas				
	Faixas por sentido:	1	Mão Dupla?	Sim	Canteiro Central?	Sim
	Condições gerais da pavimentação	Pavimentação em bom estado geral de conservação, com destaque negativo para as regiões das interseções de maior movimentação de veículos, onde a pavimentação já apresenta ondulações.				
	Condições gerais da sinalização	Sinalização horizontal em bom estado, com trechos de menor qualidade. Sinalização vertical mais presente, mas sem padronização, o que dificulta sua compreensão e consequente respeito.

Uso do solo no trecho	Comércio de abrangência municipal predomina. Trecho faz parte da principal área de comércio da Cidade.

Regulamentação e condições gerais de estacionamento na via pública	Estacionamento paralelo permitido nos dois lados da via. Poucas vagas ociosas no horário de coleta das informações (meio da manhã de um dia típico). Há regulamentação de vagas especiais (carga e descarga / motocicletas / embarque e desembarque de passageiros).
Circulação de pedestres	Grande movimentação de pedestres no trecho, ao longo de todo o dia. Calçadas tem dimensões satisfatórias em quase todo o trecho, porém piso apresenta condições inapropriadas a circulação em vários pontos. Travessias e rebaixos não estão completamente implantados.
Circulação de Bicicletas	Não há infraestrutura específica para a circulação de bicicletas, com exceção de bicicletários disponibilizados por iniciativa dos comerciantes. Fluxo de bicicletas é bastante significativo ao longo do trecho, inclusive compartilhando calçadas com pedestres.

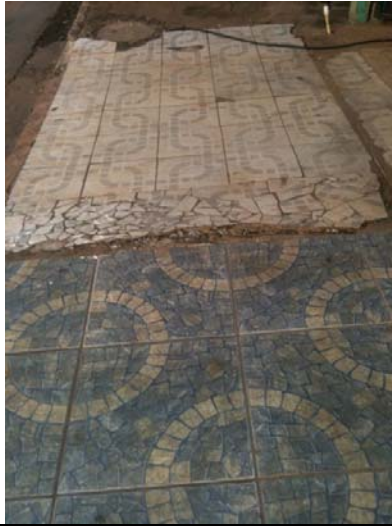
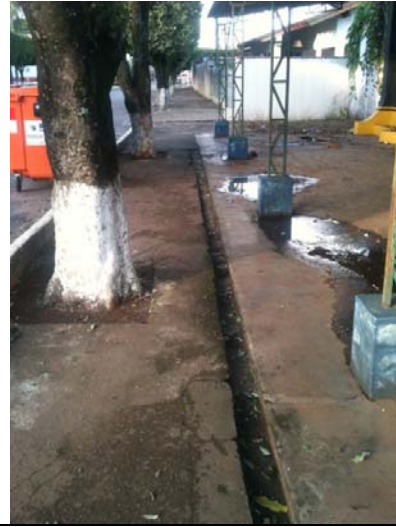
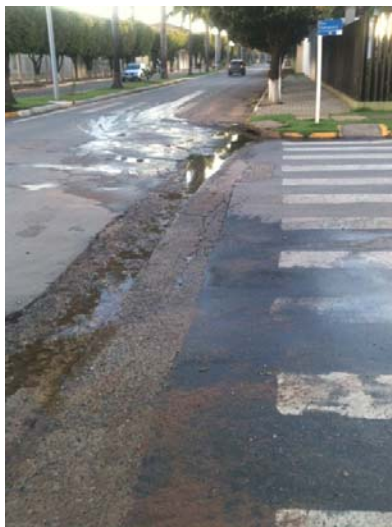
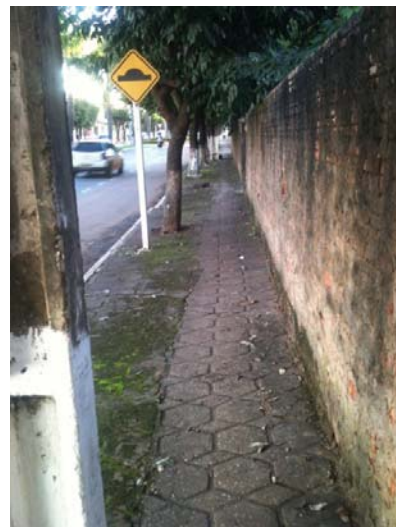
Registro Fotográfico

Trecho:	Início:	Rua Getúlio Vargas				
	Fim:	Rua Marechal Cândido Rondon				
	Faixas por sentido:	1	Mão Dupla?	sim	Canteiro Central?	Sim
	Condições gerais da pavimentação	Pavimentação em boas condições, com alguns pontos de inundação junto às sarjetas				
	Condições gerais da sinalização	Sinalização horizontal em bom estado; sinalização vertical deficitária (regulamentação estacionamentos, sinalização indicativa, advertência)				
	Uso do solo no trecho	Comércio começa a diminuir, e uso residencial unifamiliar vai e tornando preponderante a medida em que nos aproximamos do trecho final. Algumas escolas e escritórios, bem como pequenas lojas de abrangência local.

Regulamentação e condições gerais de estacionamento na via pública	Estacionamento paralelo permitido ao longo de todo o trecho, dos dois lados da via. No momento do cadastro (fim da manhã de um dia típico) apresentava grande oferta ociosa.
Circulação de pedestres	Calçadas sem padronização e em estado apenas razoável de manutenção. Presença de pedestres pouco significativa. Não há tratamento de travessias e rebaixos nas calçadas.
Circulação de Bicicletas	Não há infraestrutura específica para a circulação de bicicletas

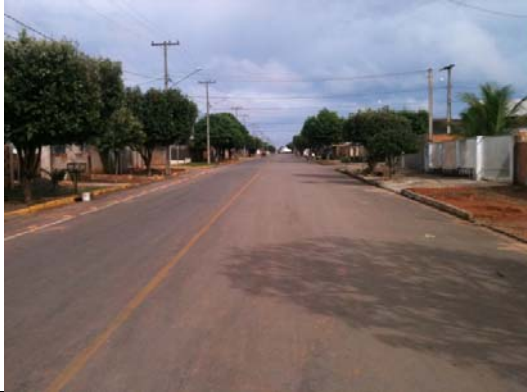
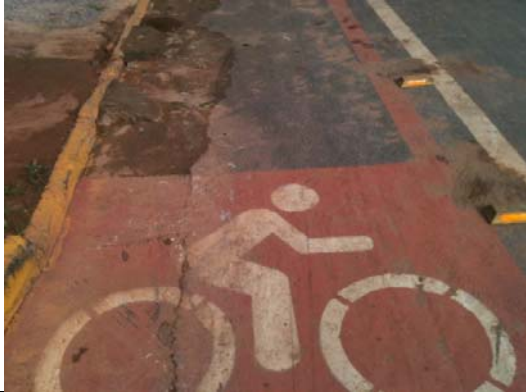
Registro Fotográfico

Via	Avenida Mato Grosso				
Trecho:	Início:	Rua Ingá			
	Fim:	Avenida Ângelo Dall'Alba			
	Faixas por sentido:	1	Mão Dupla?	Sim	Canteiro Central?

Condições gerais da pavimentação	Pavimentação em estado apenas razoável de conservação.			
	Condições gerais da sinalização	Sinalização horizontal inexistente, bem como a sinalização vertical.			
	Uso do solo no trecho	Residencial unifamiliar de baixa renda, com presença de comércio de abrangência local a partir da Rua Cajueiro.			
	Regulamentação e condições gerais de estacionamento na via pública	Não há regulamentação aparente, em função das péssimas condições de sinalização. Extremos da pista são utilizados como estacionamento, mas ociosidade é muito grande. Verifica-se presença de caminhões estacionados próximos às residências.			
	Circulação de pedestres	Calçadas irregulares e sem padronização. Trânsito de pedestres pequeno, em função do uso do solo no trecho.			
	Circulação de Bicicletas	Há ciclofaixa bidirecional pintada à esquerda (sentido Centro), com largura de cerca de 2,0 metros. Trânsito significativo de bicicletas, considerando-se não tratar de área central.

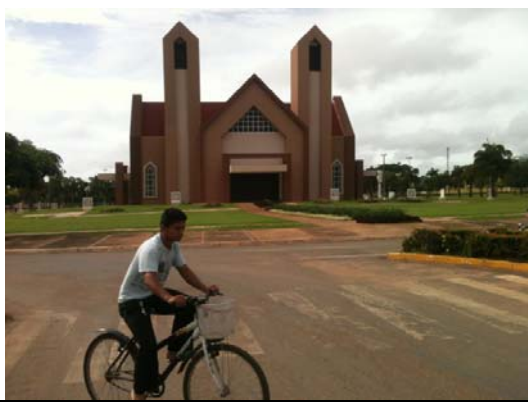
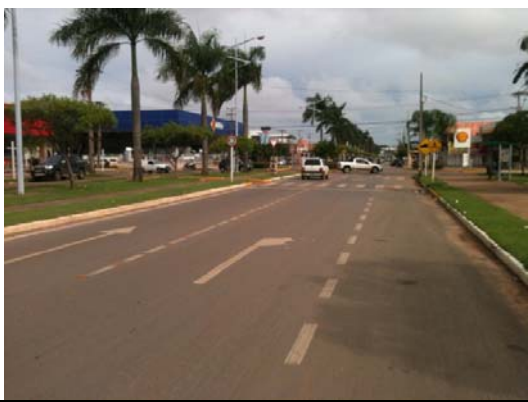
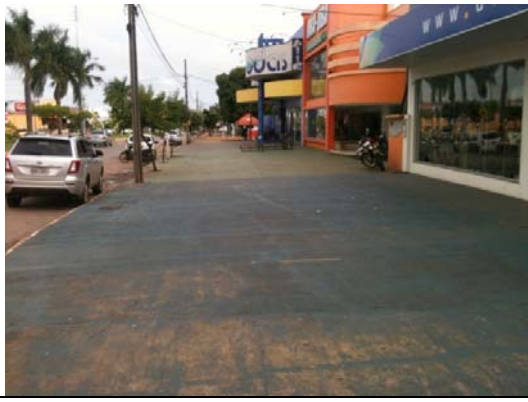
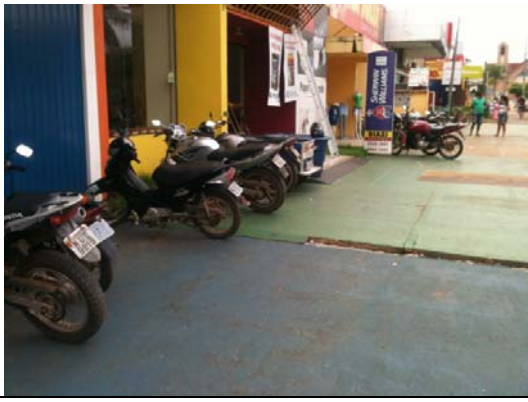
Trecho:	Início:	Praça Rosa Mística				
	Fim:	Acesso Parque Buritis				
	Faixas por sentido:	2	Mão Dupla?	Sim	Canteiro Central?	Sim
	Condições gerais da pavimentação	Pavimentação em bom estado de conservação.				
	Condições gerais da sinalização	Sinalização horizontal em estado apenas razoável, com alguns trechos bastante ruins. Sinalização vertical quase inexistente (advertência, regulamentação e indicativa)				
	Uso do solo no trecho	Concentração de grandes equipamentos institucionais junto à Praça Rosa Mística (escolas, Fórum, edifícios Poder Judiciário, Hospital São Lucas). A partir da Avenida Brasil comércio de abrangência municipal predomina.				
	Regulamentação e condições gerais de estacionamento na via pública	Estacionamento em paralelo permitido nos dois sentidos da via, com boa oferta de vagas ociosas no momento do cadastro (final da manhã de um dia típico). Carros e, sobretudo motocicletas fazem uso constante das calçadas como estacionamento.

Circulação de pedestres	Calçadas mais largas, mas sem padronização. Grande fluxo de pedestres em função do uso do solo no entorno. Tratamento de travessias e rebaixos apenas parcial.				
Circulação de Bicicletas	Há faixa compartilhada com pedestres no canteiro central, embora não haja sinalização indicando se tratar de ciclovia. Fluxo de bicicletas é importante ao longo de todo o trecho.					
Registro Fotográfico

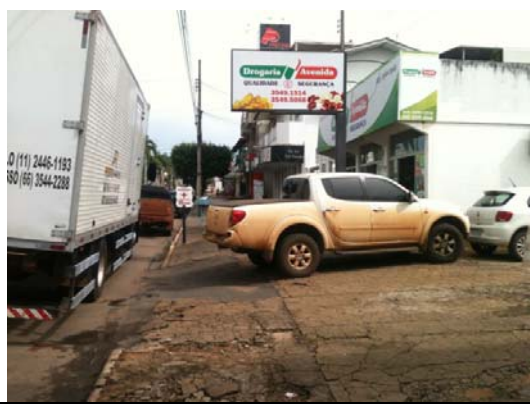
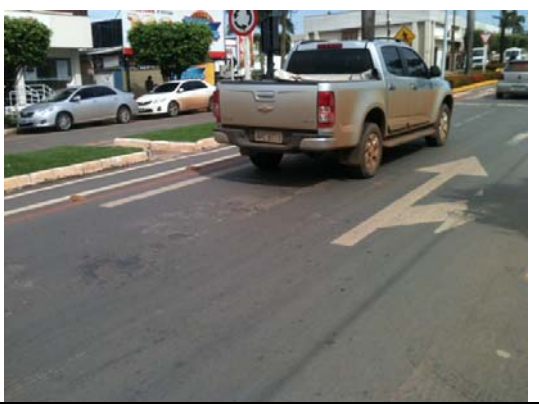
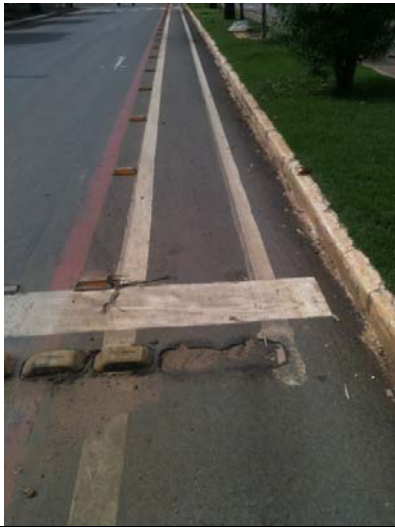
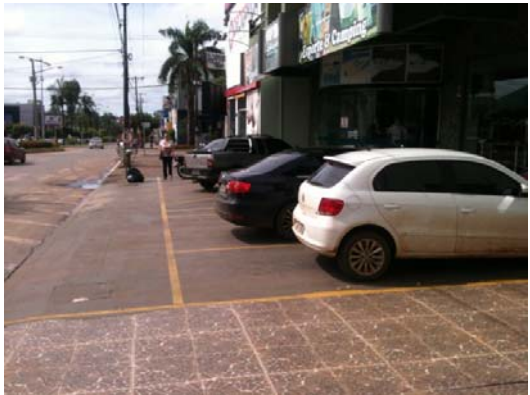
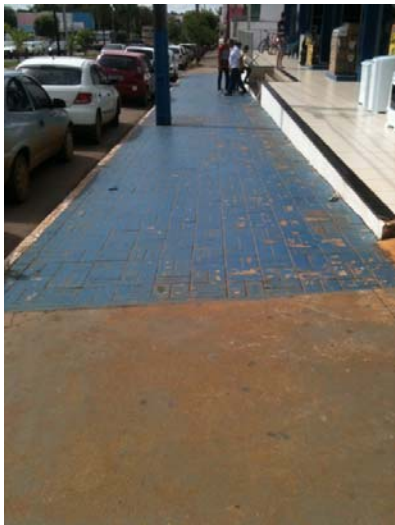
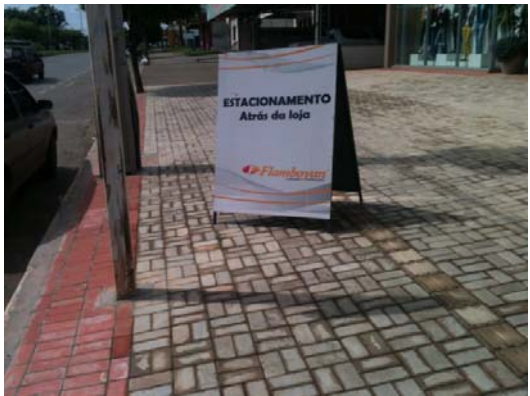
Registro Fotográfico

Condições gerais da sinalização	Sinalização horizontal indica apenas uma faixa, embora alguns trechos permitam a formação de uma segunda fila de veículos. Sinalização vertical sem padronização dificulta sua compreensão e respeito.
Uso do solo no trecho	Comércio de abrangência municipal predomina.
Regulamentação e condições gerais de estacionamento na via pública	Estacionamento em paralelo permitido nos dois sentidos da via, com boa oferta de vagas ociosas no momento do cadastro (início da tarde de um dia típico). Nos trechos mais próximos ao Centro as vagas são mais concorridas, mas vagas ociosas ainda são facilmente encontradas. Estacionamentos privativos presentes em alguns pontos da área central.
Circulação de pedestres	Fluxo elevado de pedestres, que transitam em calçadas sem padronização. Alguns trechos apresentam implantação de pisos podotáteis, mas sem respeito à normatização.
Circulação de Bicicletas	A ciclovia via do canteiro central se transforma em ciclofaixa unidirecional, e canteiro central reduz sua largura. Trânsito importante de ciclistas ao longo de todo o trecho, até a Avenida Amazonas.

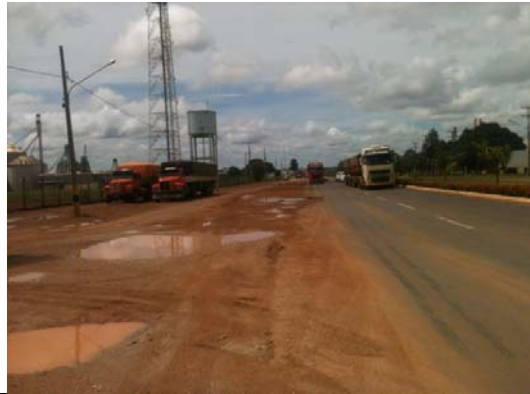
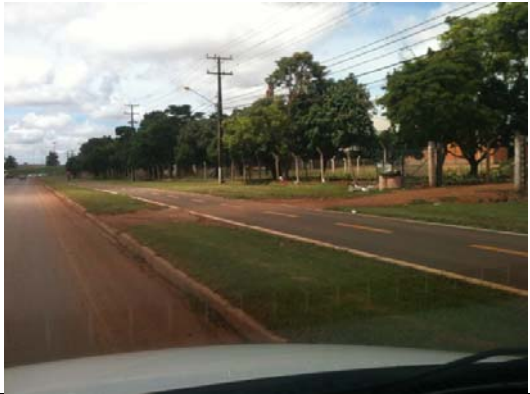
Registro Fotográfico

Via	Linha 1 (MT449)					
Trecho:	Início:	BR163				
	Fim:	Rua Campo Grande				
	Faixas por sentido:	2	Mão Dupla?	Sim	Canteiro Central?	Sim
	Condições gerais da pavimentação	Pavimentação em boas condições gerais, com exceção das laterais das vias (sem acostamento), em terra e com pontos de alagamento				
	Condições gerais da sinalização	Sinalização horizontal em boas condições. Sinalização vertical quase inexistente.				
	Uso do solo no trecho	Uso exclusivamente industrial, e tráfego basicamente rodoviário, com grande presença de caminhões.				
	Regulamentação e condições gerais de estacionamento na via pública	Regulamentação rodoviária aplicável.				
	Circulação de pedestres	Não há infraestrutura para a circulação de pedestres, que deve efetivamente ser desestimulada em vias com estas características (tráfego rodoviário).				
	Circulação de Bicicletas	Ciclovias bidirecionais em um dos lados da via (sentido Centro da Cidade)

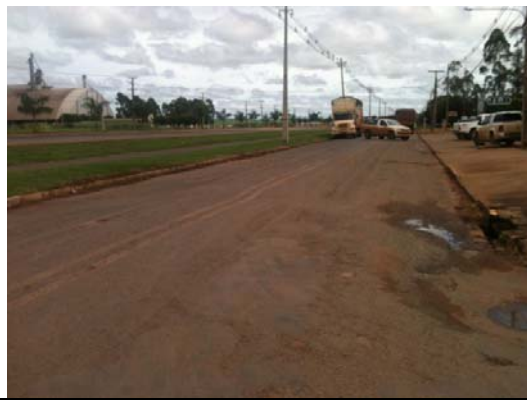
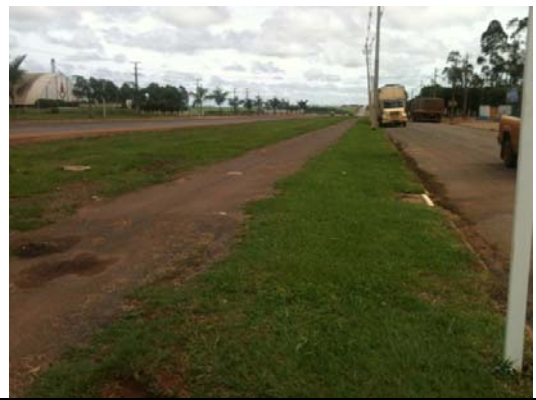
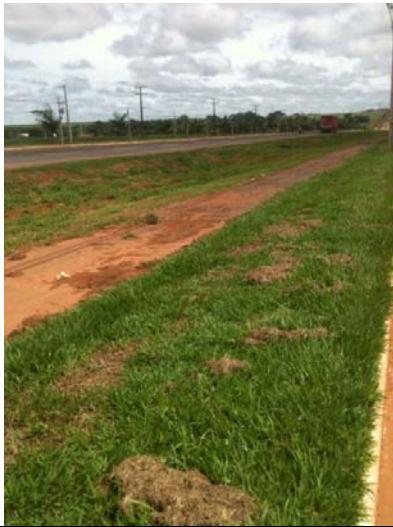
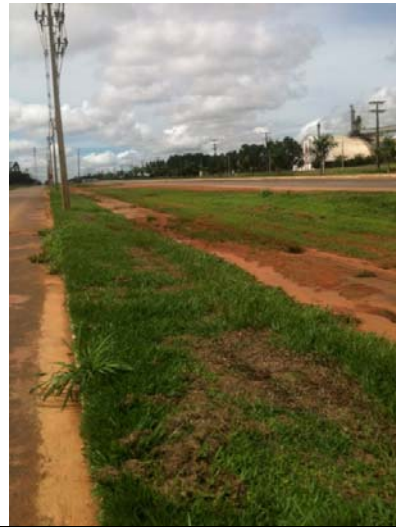
Registro Fotográfico

Trecho:	Início:	Rua Campo Grande				
	Fim:	Trevo Corpo de Bombeiros				
	Faixas por sentido:	2 + 2 (marginal)	Mão Dupla?	Sim	Canteiro Central?	Sim
	Condições gerais da pavimentação	Pavimentação em boas condições gerais nas pistas centrais, mas muito ruins na pista marginal. Pista marginal termina no Trevo.				
	Condições gerais da sinalização	Sinalização horizontal em boas condições na pista central. Sinalização vertical quase inexistente. Marginal com sinalização bastante deficitária, tanto horizontal quanto vertical.

Uso do solo no trecho	Uso exclusivamente industrial (apesar de mais rarefeito neste trecho), e tráfego basicamente rodoviário, com grande presença de caminhões.
Regulamentação e condições gerais de estacionamento na via pública	Regulamentação rodoviária aplicável. Vários caminhões estacionados nas faixas marginais.
Circulação de pedestres	Não há infraestrutura para a circulação de pedestres, que deve efetivamente ser desestimulada em vias com estas características (tráfego rodoviário).
Circulação de Bicicletas	Ciclovias passam a se localizar no canteiro entre a pista central e a via marginal, neste trecho. Após Avenida Tessele Junior a pavimentação da ciclovias fica muito ruim.

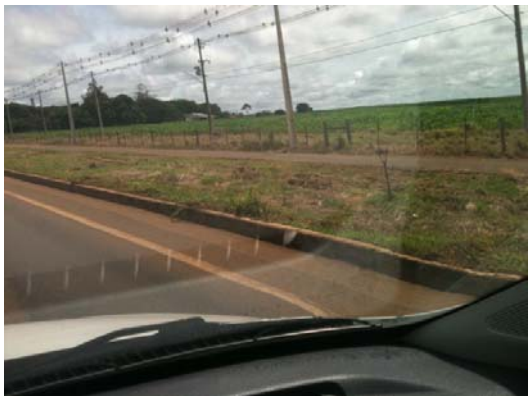
Trecho:	Início:	Trevo Corpo de Bombeiros				
	Fim:	BR Foods				
	Faixas por sentido:	2 + 2 (marginal)	Mão Dupla?	Sim	Canteiro Central?	Sim
	Condições gerais da pavimentação	Pavimentação em boas condições gerais nas pistas centrais, mas muito ruins na pista marginal. Pista marginal reinicia do lado oposto (a direita, no sentido Centro da Cidade). Marginal segue até a fábrica da Dánica, onde termina.				
	Condições gerais da sinalização	Sinalização horizontal em boas condições na pista central. Sinalização vertical quase inexistente. Marginal com sinalização bastante deficitária, tanto horizontal quanto vertical.				
	Uso do solo no trecho	Uso exclusivamente industrial (apesar de bastante rarefeito neste trecho), e tráfego basicamente rodoviário, com grande presença de caminhões.				
	Regulamentação e condições gerais de estacionamento na via pública	Regulamentação rodoviária aplicável. Vários caminhões estacionados nas faixas marginais.

Circulação de pedestres	Não há infraestrutura para a circulação de pedestres, que deve efetivamente ser desestimulada em vias com estas características (tráfego rodoviário).				
	Circulação de Bicicletas	Ciclovía segue a esquerda da via principal (sentido Centro de Lucas), protegida mas sem sinalização, até a fábrica da BR Foods.				
Registro Fotográfico
