DIAGNÓSTICO

Plano Diretor de Mobilidade Urbana de Lucas do Rio Verde - MT

Nome do Projeto: Plano de Mobilidade Urbana de Lucas do Rio Verde

Cliente: Prefeitura Municipal de Lucas do Rio Verde

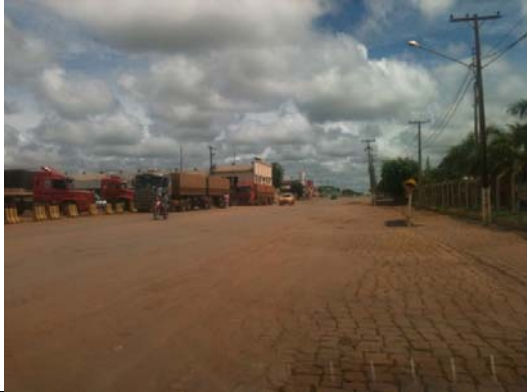
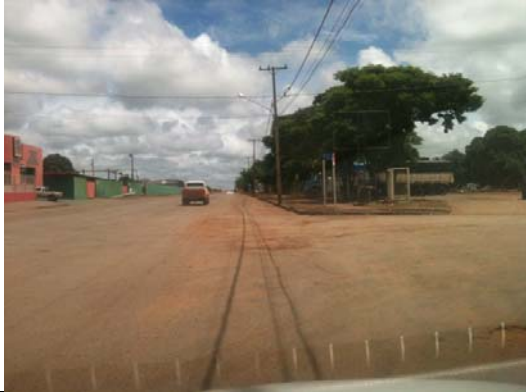
Via	Rua Cuiabá					
Trecho:	Início:	Avenida da Produção				
	Fim:	Rua P1-5				
	Faixas por sentido:	2	Mão Dupla?	Sim	Canteiro Central?	Não
	Condições gerais da pavimentação	Pavimentação em estado muito ruim de conservação.				
	Condições gerais da sinalização	Sinalização praticamente inexistente, tanto horizontal quanto vertical.

Uso do solo no trecho	Uso predominante industrial, com pequenos comércios de apoio. Nos trechos finais da via a presença de um comércio mais especializado, de apoio à indústria da construção civil pode ser identificado.				
	Regulamentação e condições gerais de estacionamento na via pública	Não é possível distinguir, em função do péssimo estado de conservação da sinalização, se há regulamentação de estacionamento. Em função das dimensões da pista de rolamento presume-se que estacionamentos sejam permitidos nas laterais. Vários caminhões foram flagrados estacionados na região.				
	Circulação de pedestres	Calçadas estão mal conservadas. Trânsito de pedestres é bem pequeno.				
	Circulação de Bicicletas	Não há infraestrutura para o trânsito de bicicletas.				
Registro Fotográfico

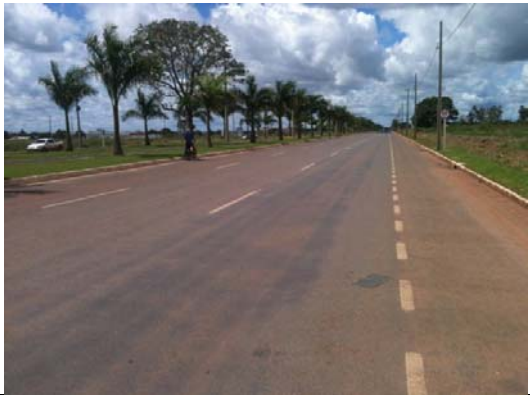
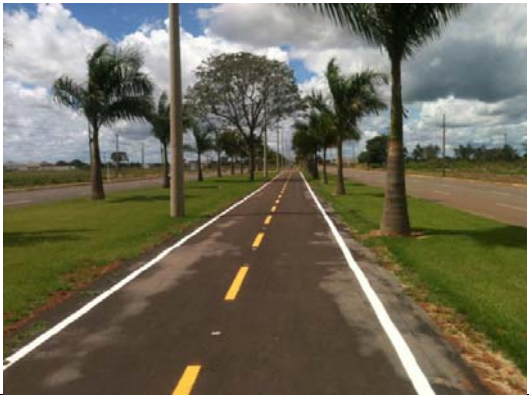
Via Avenida Brasil						
Trecho:	Início:	Praça Prefeitura				
	Fim:	Avenida Goiás				
	Faixas por sentido:	3	Mão Dupla?	Sim	Canteiro Central?	Sim

Condições gerais da pavimentação	Pavimentação em bom estado de conservação.				
	Condições gerais da sinalização	Sinalização horizontal recente e em bom estado geral de conservação. Sinalização vertical parcialmente implantada.				
	Uso do solo no trecho	Trecho basicamente desocupado, no que se refere aos lotes imediatamente marginais à via.				
	Regulamentação e condições gerais de estacionamento na via pública	Estacionamento em paralelo permitido ao longo de todo o trecho, nos dois lados da via. Durante o horário do cadastro, início da tarde de um dia típico, as vagas estavam praticamente todas ociosas.				
	Circulação de pedestres	Calçadas não estão implantadas. Devido a baixa densidade construtiva no trecho, o trânsito de pedestres é praticamente inexistente.

Circulação de Bicicletas	Ciclovia bidirecional recentemente implantada no canteiro central.				
Registro Fotográfico

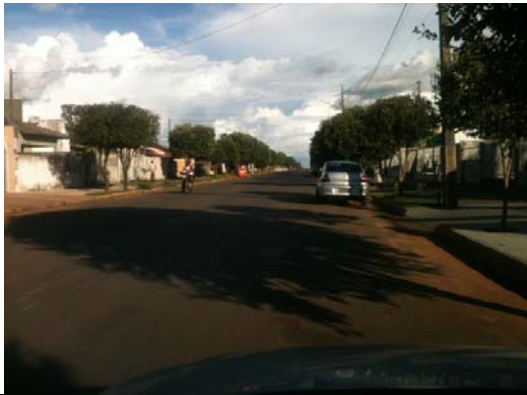
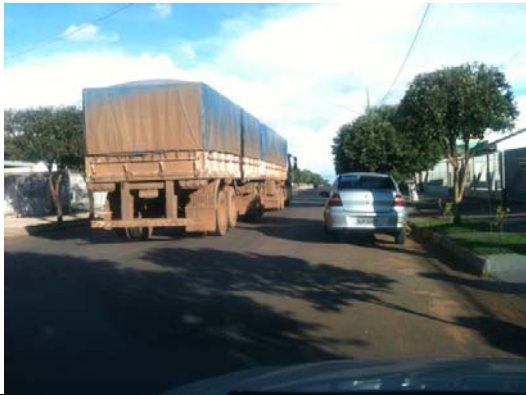
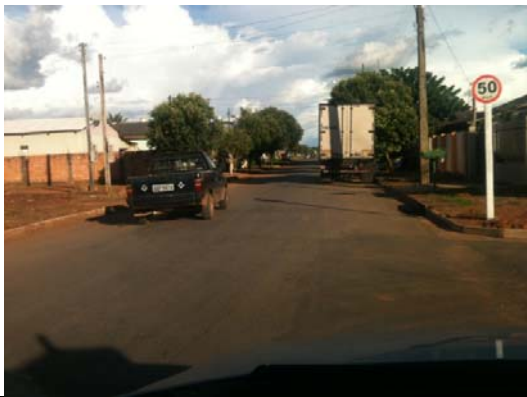
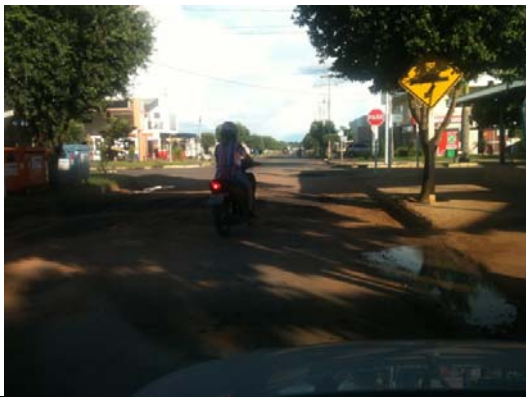
Registro Fotográfico

Via	Avenida Itanhangá					
Trecho:	Início:	Avenida Brasil				
	Fim:	Avenida Angelo Dall'alba				
	Faixas por sentido:	1	Mão Dupla?	Sim	Canteiro Central?	Não
	Condições gerais da pavimentação	Pavimentação em bom estado de conservação.				
	Condições gerais da sinalização	Não há sinalização horizontal implantada. Sinalização vertical apenas parcial.				
	Uso do solo no trecho	Uso predominante é o residencial unifamiliar, de média a baixa renda. A partir da Avenida Sergipe a caixa de rolamento sofre uma pequena redução, e o uso do solo residencial se mantém, mas com baixa renda mais preponderante.				
	Regulamentação e condições gerais de estacionamento na via pública	Não há regulamentação de estacionamento aparente, entretanto veículos estacionados nos dois lados da via foram flagrados durante o cadastro.				
	Circulação de pedestres	Calçadas implantadas mas sem padronização. Não há tratamento de rebaixos e travessias.

Circulação de Bicicletas	Não há infraestrutura específica para o trânsito de bicicletas.

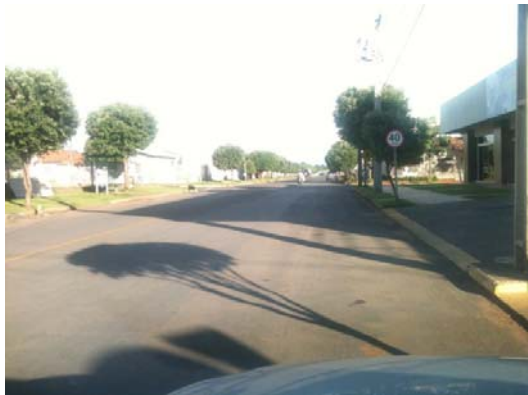
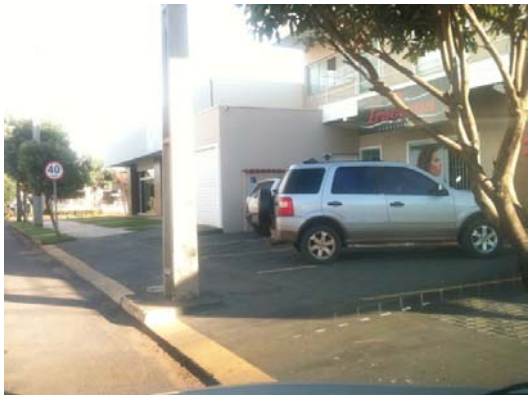
Registro Fotográfico

Trecho:	Início:	Avenida Angelo Dall´alba			
	Fim:	Avenida Jacarandá			
	Faixas por sentido:	1	Mão Dupla?	Sim	Canteiro Central? Não
	Condições gerais da pavimentação	Pavimentação em bom estado de conservação.			
	Condições gerais da sinalização	Não há sinalização horizontal parcialmente implantada. Sinalização vertical apenas parcial.			
	Uso do solo no trecho	Uso predominante é o residencial unifamiliar, de média a baixa renda.			
	Regulamentação e condições gerais de estacionamento na via pública	Não há regulamentação de estacionamento aparente, entretanto veículos estacionados à direita da via foram flagrados durante o cadastro.			
	Circulação de pedestres	Calçadas implantadas mas sem padronização. Não há tratamento de rebaixos e travessias.			
	Circulação de Bicicletas	Não há infraestrutura específica para o trânsito de bicicletas.

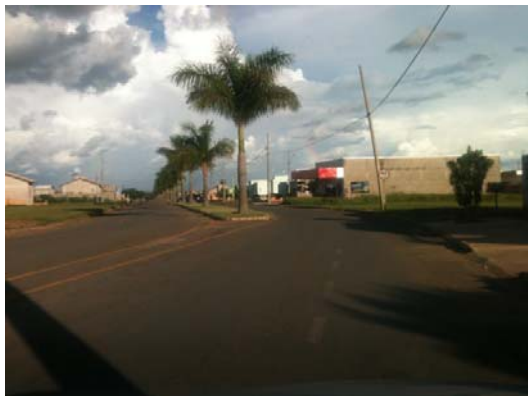
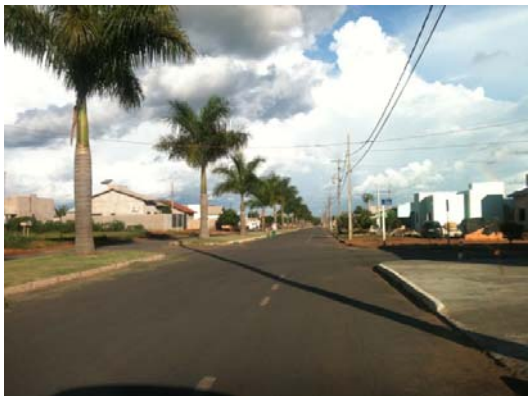
Trecho:	Início:	Avenida Jacarandá			
	Fim:	Rua José de Anchieta			
	Faixas por sentido:	1	Mão Dupla?	Sim	Canteiro Central? Sim
	Condições gerais da pavimentação	Pavimentação em bom estado de conservação.			
	Condições gerais da sinalização	Sinalização horizontal em estado razoável de conservação. Sinalização vertical apenas parcialmente implantada.			
	Uso do solo no trecho	Uso predominante é o residencial unifamiliar, de média a baixa renda.			
	Regulamentação e condições gerais de estacionamento na via pública	Estacionamento em paralelo ao longo de todo o trecho, nos dois lados da via. Vagas praticamente ociosas.			
	Circulação de pedestres	Calçadas apenas parcialmente implantadas.			
	Circulação de Bicicletas	Não há infraestrutura específica para o trânsito de bicicletas.			
Registro Fotográfico

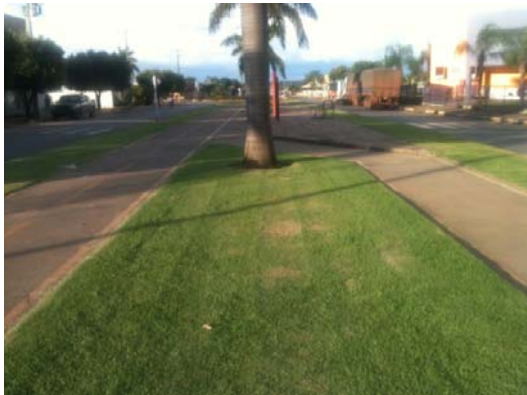
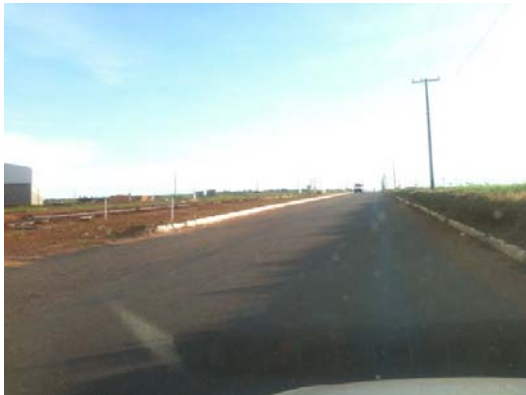
Registro Fotográfico

Trecho:	Início:	Avenida Mato Grosso				
	Fim:	Avenida das Nações				
	Faixas por sentido:	1	Mão Dupla?	Sim	Canteiro Central?	Sim
	Condições gerais da pavimentação	Pavimentação em bom estado geral de conservação. Trecho final, a partir da Rua Nova Mutum está em fase final de obras da segunda pista.				
	Condições gerais da sinalização	Sinalização horizontal necessita manutenção, mas encontra-se em estado razoável de conservação. Sinalização vertical apenas parcialmente implantada. No trecho final, após a Avenida Chapada, sinalização ainda em fase de implantação, em função de obras recentes.

Uso do solo no trecho	Uso comercial se torna mais frequente entre as avenidas Mato Grosso e Goiás, mas uso residencial é preponderante ao longo de todo o trecho. No trecho final, a partir da Avenida Chapada, terrenos vagos são preponderantes.				
	Regulamentação e condições gerais de estacionamento na via pública	Estacionamento em paralelo permitido ao longo de todo o trecho, dos dois lados da via. Vagas ociosas no período do cadastro (início da manhã de um dia típico).				
	Circulação de pedestres	Calçadas implantadas mas sem padronização. Nenhum tratamento específico referente a travessias e rebaixos. Nas regiões mais próximas ao comércio (entre avenidas Mato Grosso e Goiás) presença mais significativa de pedestres.				
	Circulação de Bicicletas	Ciclovía bidirecional implantada no canteiro central. Uma pista de cooper está implantada ao lado da ciclovía, entre as avenidas Mato Grosso e Goiás).

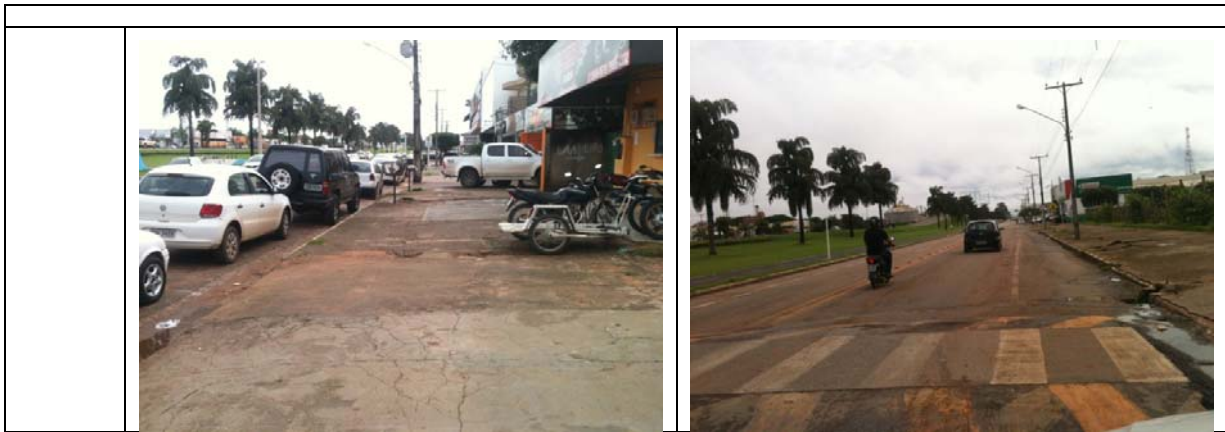
Via	Avenida Amazonas					
Trecho:	Início:	Avenida das Nações				
	Fim:	Avenida Mato Grosso				
	Faixas por sentido:	1	Mão Dupla?	Sim	Canteiro Central?	Não
	Condições gerais da pavimentação	Pavimentação em estado apenas razoável. Pontos de alagamento nas sarjetas e asfalto desgastado em alguns trechos. Fluxo de caminhões é importante.				
	Condições gerais da sinalização	Sinalização horizontal necessita manutenção. Sinalização vertical sem padronização e apenas parcialmente implantada.				
	Uso do solo no trecho	Uso preponderante é o comercial de grande porte, de apoio a indústria (oficinas mecânicas, concessionárias, comércio de produtos agrícolas).				
	Regulamentação e condições gerais de estacionamento na via pública	Estacionamento paralelo permitido ao longo de todo o trecho, dos dois lados da via. Vagas ociosas no momento do cadastro (início da manhã de um dia típico). A partir do cruzamento com Avenida Goiás utilização das vagas fica mais intensa.

Circulação de pedestres	Calçadas implantadas sem padronização. Presença de redutores de velocidade ao longo do trecho. Pista de caminhada na lateral de todo o trecho (junto à grama), entre a via e a Rodovia BR163. Fluxo de pessoas costuma ser grande nos finais de tarde e finais de semana (área tem função de lazer). Travessias e rebaixos com tratamento inadequado.
Circulação de Bicicletas	Ciclovia bidirecional à esquerda, ao longo de todo o trecho. Fluxo de bicicletas é importante, de acordo com observações no momento do cadastro.
Registro Fotográfico

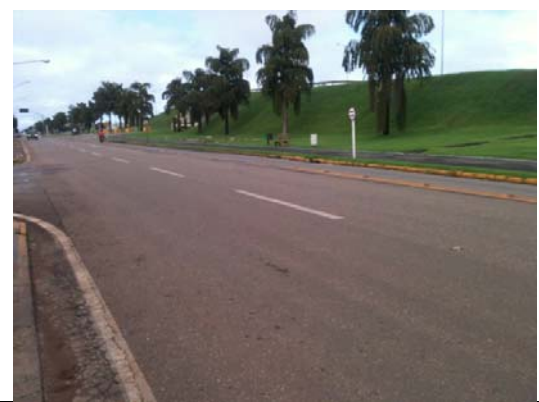
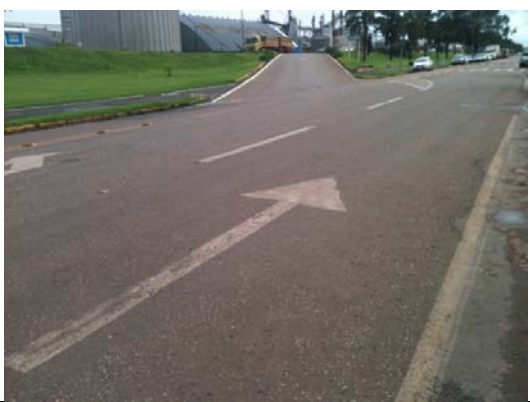
Registro Fotográfico

Trecho:	Início:	Avenida Mato Grosso				
	Fim:	Acesso BR163				
	Faixas por sentido:	1,5	Mão Dupla?	Sim	Canteiro Central?	Não
	Condições gerais da pavimentação	Pavimentação em estado apenas razoável. Pontos de alagamento nas sarjetas e asfalto desgastado em alguns trechos. Fluxo de caminhões é importante.				
	Condições gerais da sinalização	Duas faixas de circulação no sentido norte e uma faixa no sentido sul. Sinalização horizontal necessita manutenção. Sinalização vertical sem padronização e apenas parcialmente implantada.				
	Uso do solo no trecho	Uso preponderante é o comercial de grande porte, de apoio a indústria (oficinas mecânicas, concessionárias, comércio de produtos agrícolas), mas em densidade bem menor do que no trecho anterior.				
	Regulamentação e condições gerais de estacionamento na via pública	Estacionamento paralelo permitido ao longo de todo o trecho (com exceção de um pequeno trecho nas proximidade da Avenida Mato Grosso), dos dois lados da via. Vagas ociosas no momento do cadastro (início da manhã de um dia típico).

Circulação de pedestres	Calçadas implantadas sem padronização. Presença de redutores de velocidade ao longo do trecho. Pista de caminhada na lateral de todo o trecho (junto à grama), entre a via e a Rodovia BR163. Fluxo de pessoas costuma ser grande nos finais de tarde e finais de semana (área tem função de lazer). Travessias e rebaixos com tratamento inadequado.				
	Circulação de Bicicletas	Ciclovias bidirecionais à esquerda, ao longo de todo o trecho. Fluxo de bicicletas é importante, de acordo com observações no momento do cadastro.

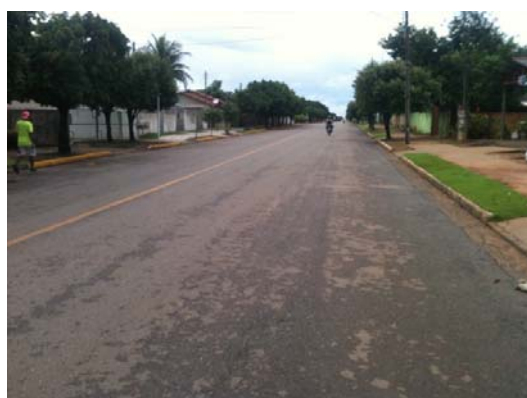
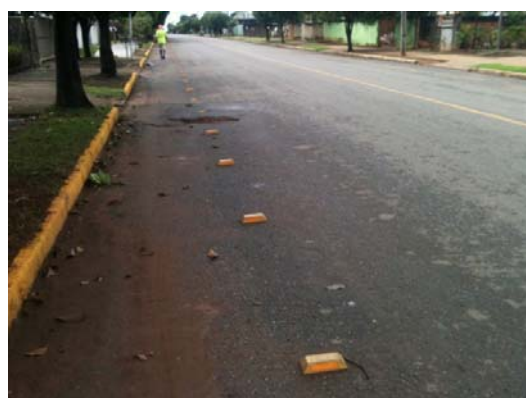
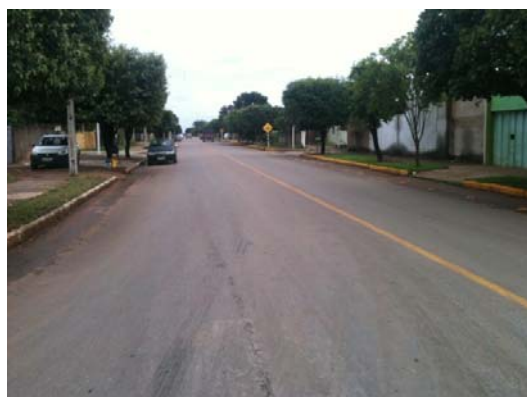
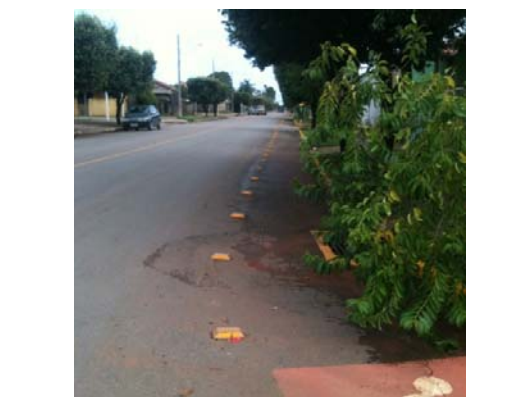
Registro Fotográfico

Trecho:	Início:	Avenida Pará				
	Fim:	Avenida Ângelo Dall'alba				
	Faixas por sentido:	1	Mão Dupla?	Sim	Canteiro Central?	Não
	Condições gerais da pavimentação	Pavimentação em estado apenas razoável.				
	Condições gerais da sinalização	Sinalização horizontal necessita manutenção. Sinalização vertical apenas parcialmente implantada.

Uso do solo no trecho	Uso predominante é residencial unifamiliar (média a baixa renda). Após o cruzamento com Avenida Brasil ocupação é basicamente de baixa renda.
Regulamentação e condições gerais de estacionamento na via pública	Estacionamento em paralelo permitido apenas em um dos lados da via. Vagas ociosas no momento do cadastro (final da manhã de um dia típico).
Circulação de pedestres	Calçadas implantadas mas sem padronização. Não há tratamento adequado de rebaixos e travessias.
Circulação de Bicicletas	Ciclofaixa unidirecional de um dos lados da via. Pintura já desgastada.

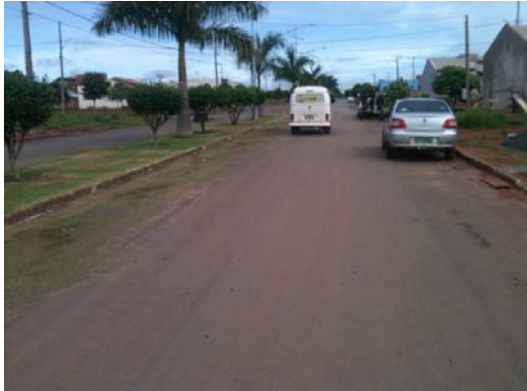
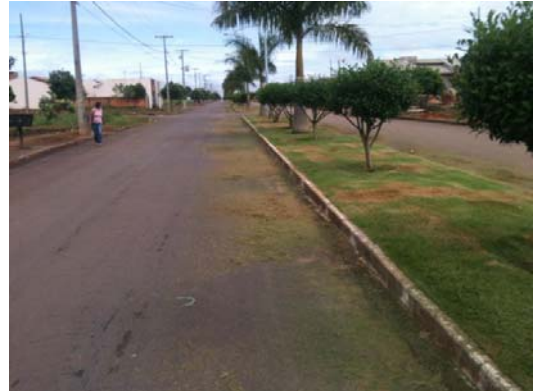
Via	Avenida Goiás					
Trecho:	Início:	Rua Canoas				
	Fim:	Avenida Ângelo Dall'alba				
	Faixas por sentido:	1	Mão Dupla?	Sim	Canteiro Central?	Sim
	Condições gerais da pavimentação	Pavimentação em bom estado geral de conservação.

Condições gerais da sinalização	Não há sinalização horizontal nem vertical.			
	Uso do solo no trecho	Baixa densidade construtiva, com predominância de uso residencial de baixa renda. Após Avenida Tangará da Serra densidade construtiva aumenta, mas tipologia unifamiliar permanece.			
	Regulamentação e condições gerais de estacionamento na via pública	Não há regulamentação explícita em função da ausência de sinalização, mas há veículos estacionados em paralelo dos dois lados da via.			
	Circulação de pedestres	Calçadas apenas parcialmente implantadas, sem padronização. Fluxo de pedestres é pequeno.			
	Circulação de Bicicletas	Não há infraestrutura específica para o trânsito de bicicletas no trecho.			
Registro Fotográfico

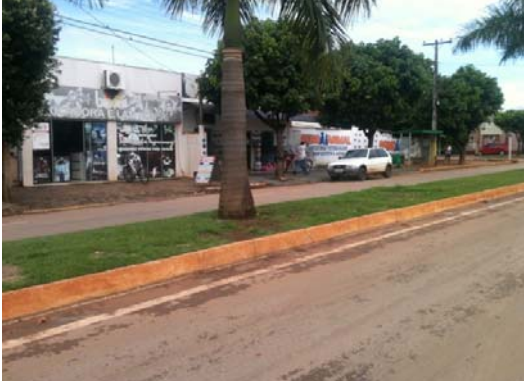
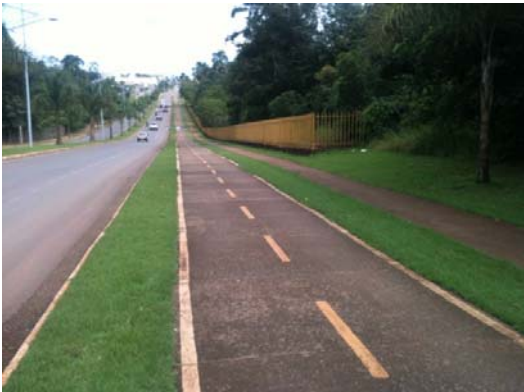
Trecho:	Início:	Avenida Ângelo Dall'alba			
	Fim:	Parque dos Buritis			
	Faixas por sentido:	1	Mão Dupla?	Sim	Canteiro Central? Sim
	Condições gerais da pavimentação	Pavimentação em bom estado geral de conservação. Tráfego bem mais intenso, com a presença importante de caminhões.

Condições gerais da sinalização	Sinalização horizontal necessita manutenção. Sinalização vertical implantada apenas parcialmente.			
	Uso do solo no trecho	Uso comercial torna-se mais intenso à medida que nos aproximamos do Centro. Grandes equipamentos no trecho, como o Terminal Rodoviário e o supermercado Pasqualotto.			
	Regulamentação e condições gerais de estacionamento na via pública	Estacionamento em paralelo regulamentado ao longo de todo o trecho, dos dois lados da via. Vagas com ocupação moderada no horário do cadastro (início da manhã de um dia típico).			
	Circulação de pedestres	Calçadas implantadas sem padronização. Não há tratamento adequado das travessias e rebaixos. Fluxo de pedestres é importante, devido ao uso do solo ao longo da via (presença de grandes equipamentos).

Circulação de Bicicletas	Ciclovía bidirecional tem início no trecho que atravessa o Parque dos Buritis, à direita da via (sentido Centro). Presença de ciclistas é importante.					
Registro Fotográfico

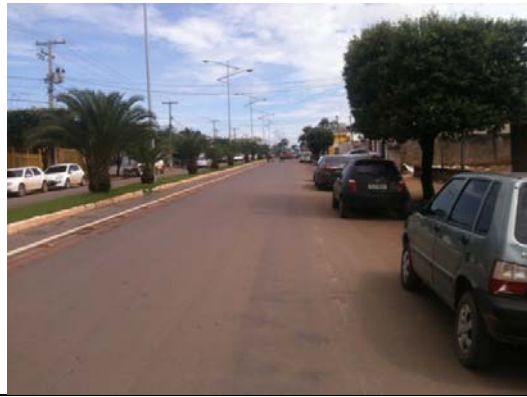
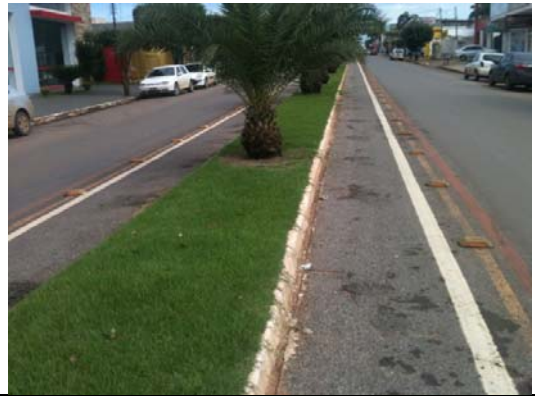
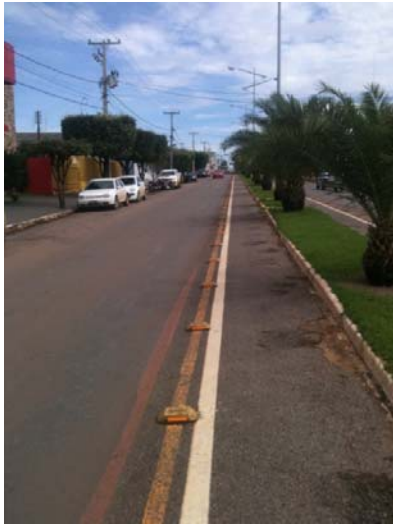
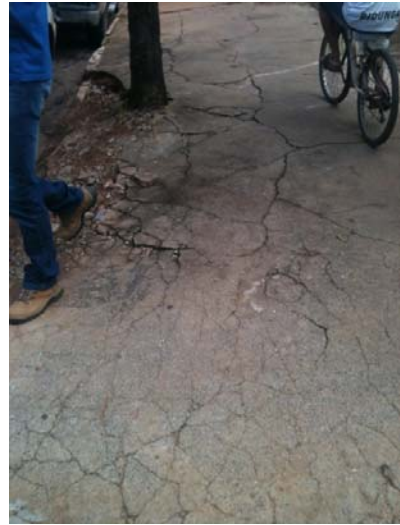
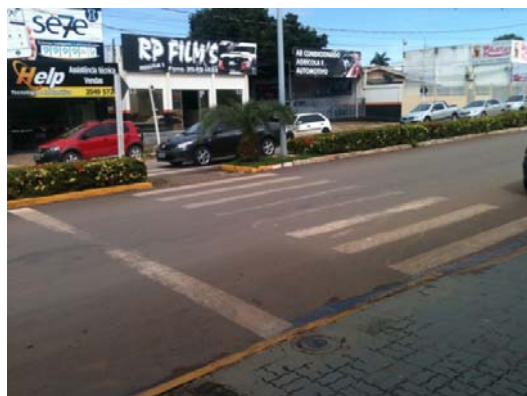
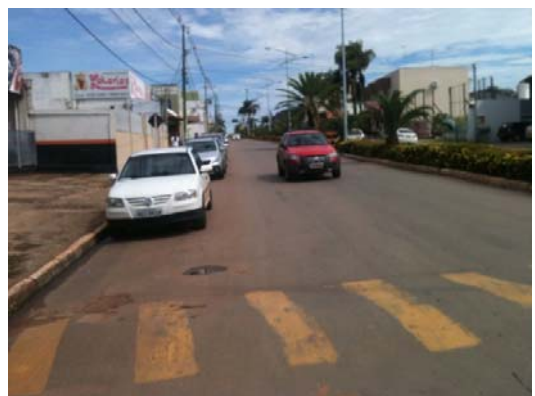
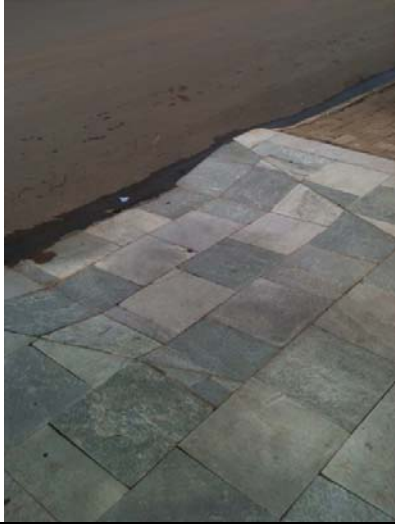
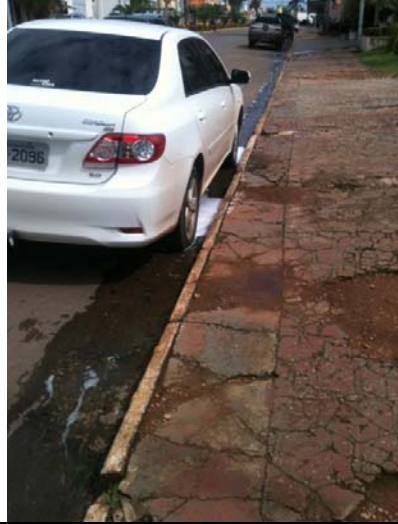
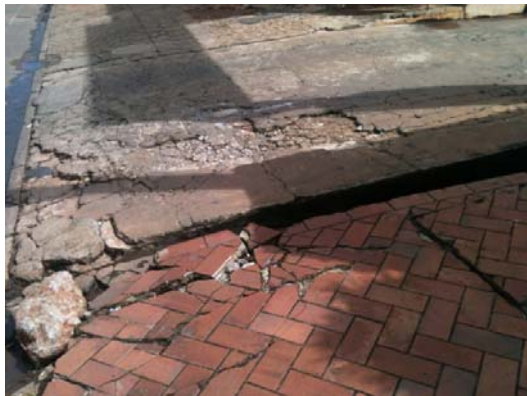
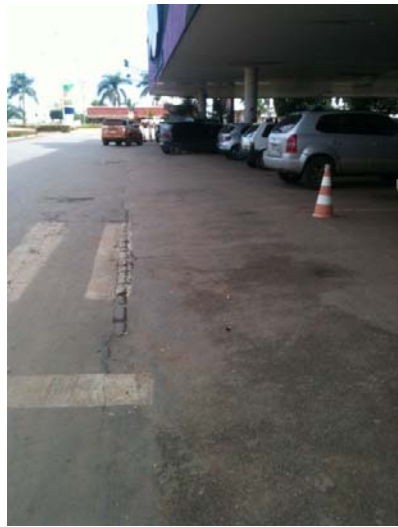
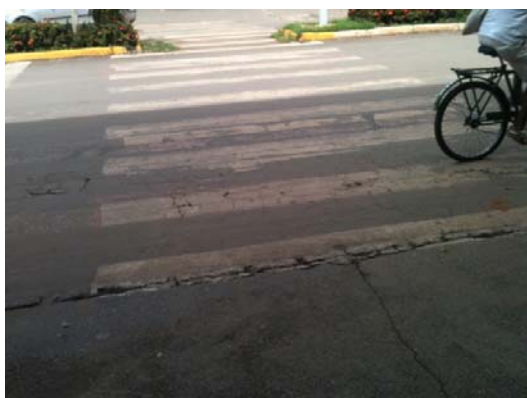
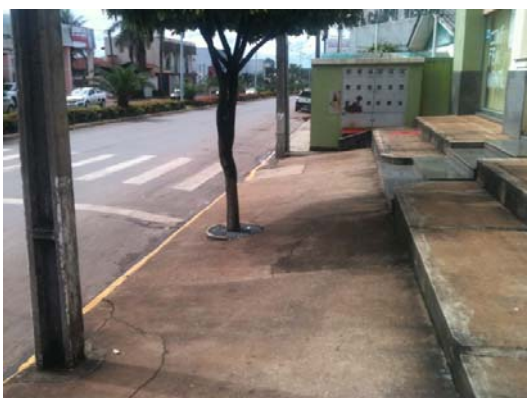
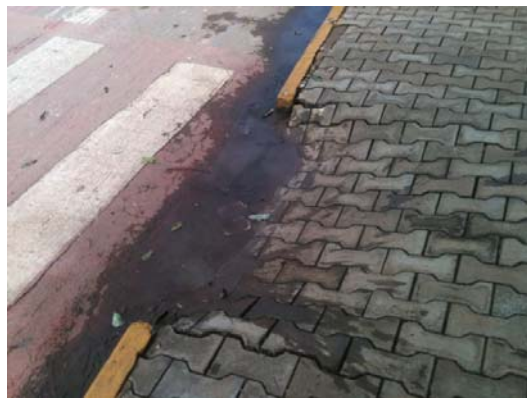
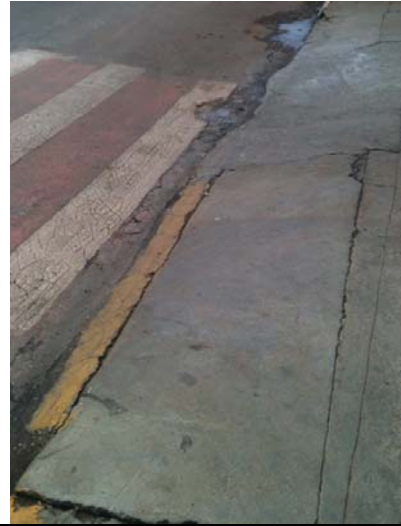
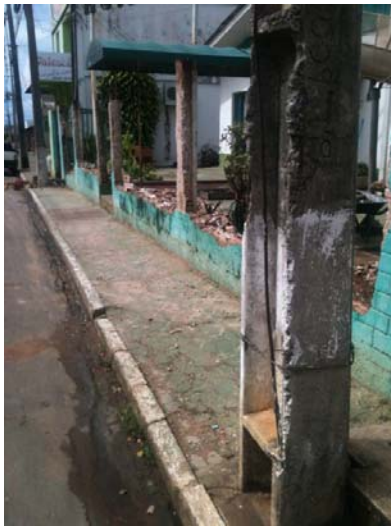
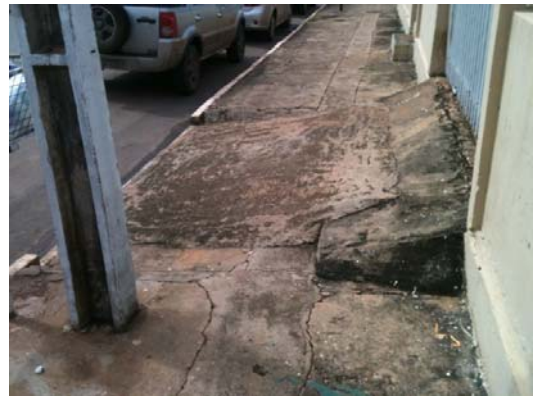
Registro Fotográfico

Circulação de pedestres	Calçadas implantadas sem padronização, e com diversas situações de obstrução em função de equipamentos urbanos ou mal uso do espaço público. Não há tratamento adequado das travessias e rebaixos. Fluxo de pedestres é importante, devido ao uso do solo ao longo da via (região central da Cidade).
Circulação de Bicicletas	Ciclofaixa unidirecional implantada junto ao canteiro central, nos dois sentidos. Ciclofaixa é interrompida no cruzamento com a Avenida Paraná. Presença de ciclistas é importante no trecho.

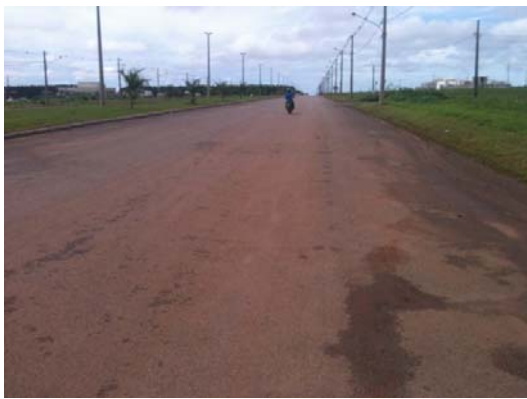
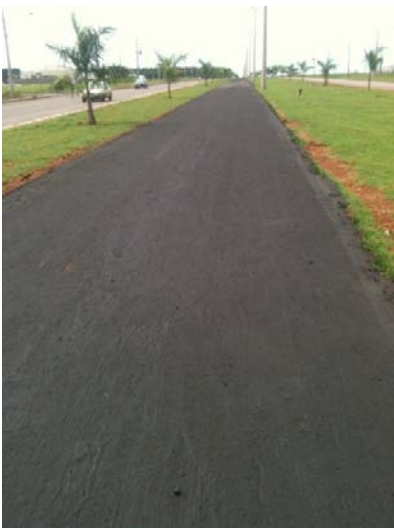
Registro Fotográfico

Trecho:	Início:	Praça da Prefeitura				
	Fim:	Rua Mário Quintana				
	Faixas por sentido:	3	Mão Dupla?	Sim	Canteiro Central?	Sim
	Condições gerais da pavimentação	Pavimentação em estado apenas razoável de conservação. Via aparentemente está em fase de implantação.				
	Condições gerais da sinalização	Não há sinalização horizontal implantada, apenas na ciclofaixa. Não é possível distinguir o número de faixas de circulação por sentido, mas pelas dimensões da via apreendem-se 3 faixas disponíveis.				
	Uso do solo no trecho	Vazio urbano.				
	Regulamentação e condições gerais de estacionamento na via pública	Não há regulamentação clara em função da ausência de sinalização.				
	Circulação de pedestres	Calçadas não implantadas.				
	Circulação de Bicicletas	Ciclovía está em fase de implantação no canteiro central. Há uma ciclofaixa unidirecional implantada em um dos lados da via (direita, sentido Prefeitura). Presença de ciclistas bastante escassa durante cadastro.

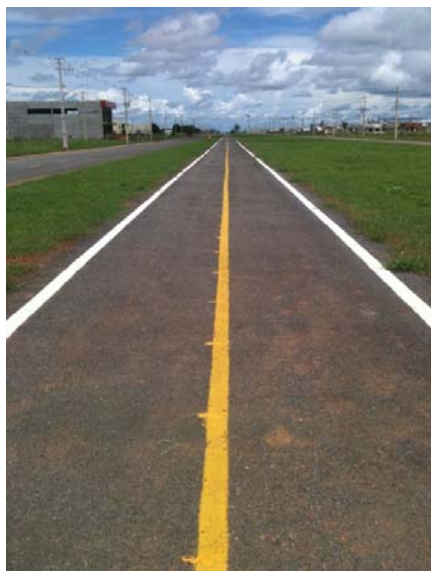
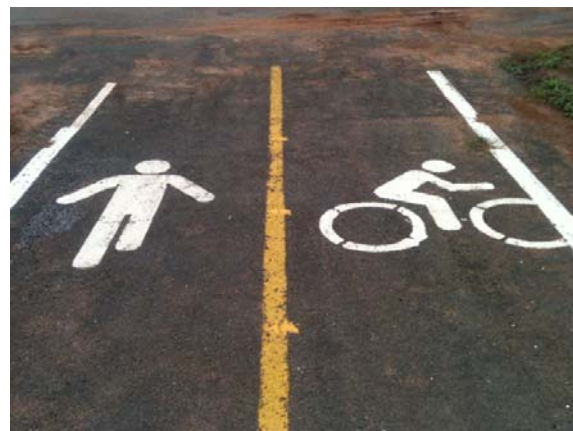
Relatório Fotográfico

Via	Avenida Universitária	
Item	Nota	Observações
Segurança	3	Apesar de implantada no canteiro central, falta sinalização.
Conectividade	3	Falta conectividade. Não há rotas transversais e ciclovia não chega de forma apropriada na Avenida da Produção. Interseção com Avenida das Acácias pode ser melhorada
Coerência	3	Apesar de recente e retilínea, falta sinalização
Conforto	4	Pavimento e pintura recentes.
Atratividade	3	A implantação no canteiro central favorece pela segurança.

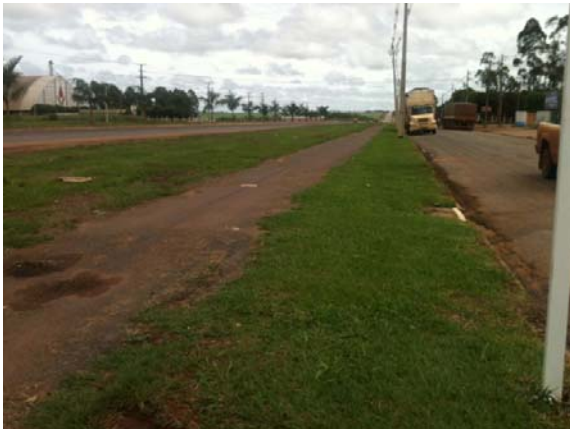
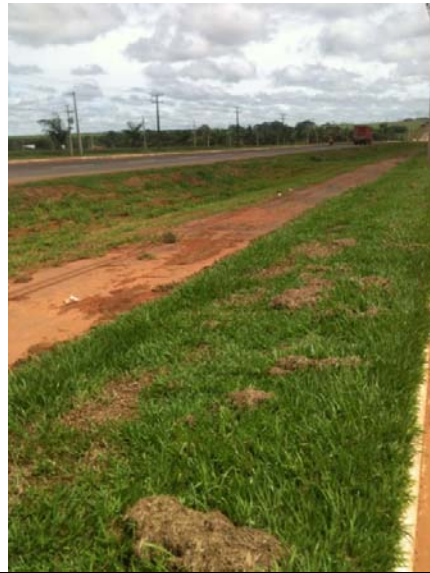
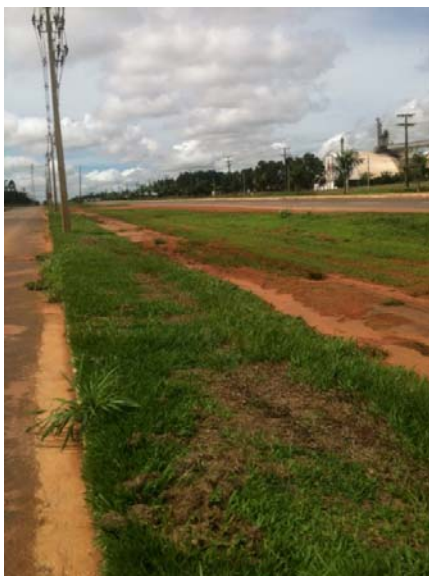
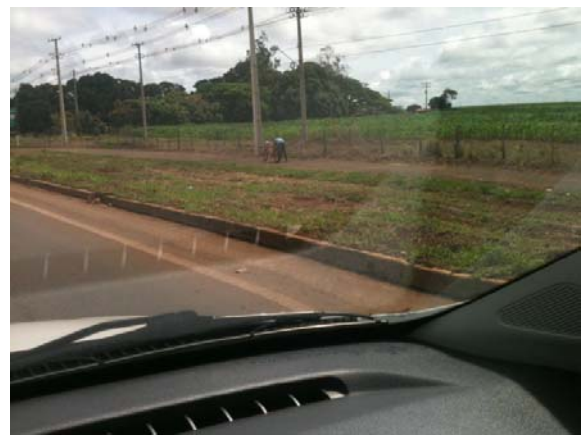
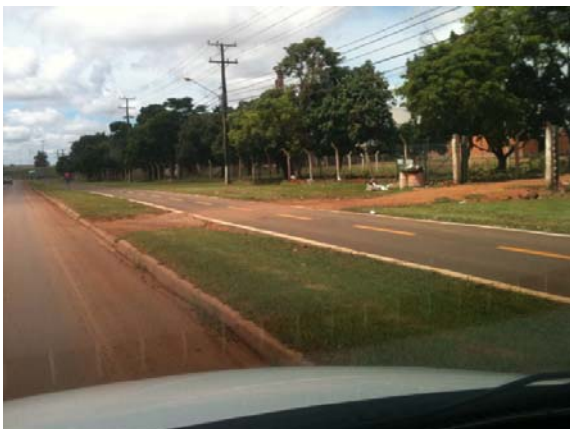
Relatório Fotográfico

Via	Linha 1	
Item	Nota	Observações
Segurança	2	Apesar de segregada, a ciclovia alterna sua localização em vários trechos (às vezes à esquerda, às vezes à direita da pista central). Pavimento não tem sido mantido, e falta sinalização.
Conectividade	3	Falta rede. Conexão com Avenida das Acácias, Avenida da Produção e Bairro Industrial pode ser melhorada.
Coerência	2	Pavimentação em diferentes estados de conservação, falta de sinalização, padrões distintos de acabamento.
Conforto	2	Pavimento e pintura necessitam finalização ou manutenção.
Atratividade	2	Como trata-se de, potencialmente uma das mais importantes rotas de bicicleta da Cidade, tratamento tem que ser diferenciado.

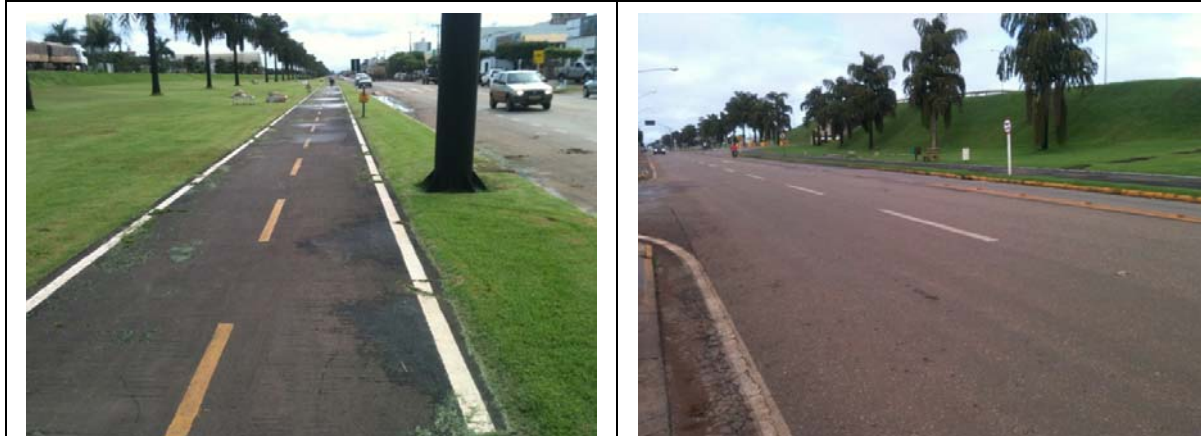
Relatório Fotográfico

Via	Avenida Amazonas	
Item	Nota	Observações
Segurança	4	Ciclovia implantada no canteiro entre pista Marginal e Rodovia BR163, com grande área gramada e arborização. Falta melhor sinalização, sobretudo nas interseções com os acessos à BR163.
Conectividade	3	Boa conectividade com principais eixos cicloviários em direção ao Centro e porção mais a sudeste do Município. Tratamento das travessias de vias para tráfego geral pode ser melhorado.
Coerência	3	Sinalização pode ser melhorada.
Conforto	4	Ciclovia confortável. O fato de ser compartilhada com caminhadas prejudica seu funcionamento.
Atratividade	4	Uma melhor conectividade e a implantação de infraestrutura de apoio (bicicletários, vestiários etc.) tendem a ser benéficas.

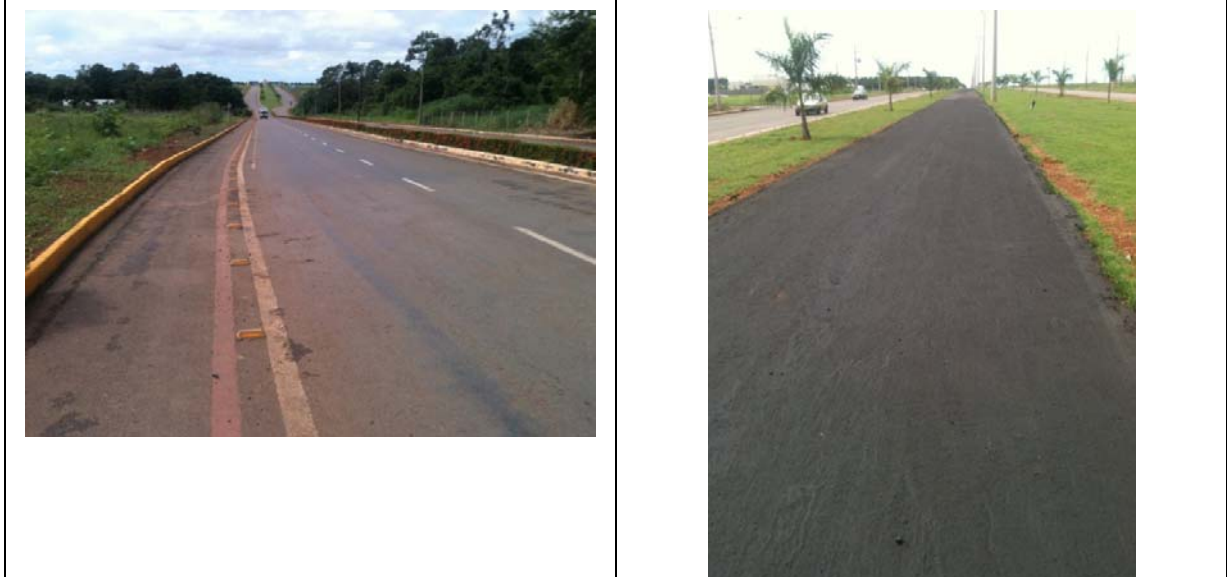
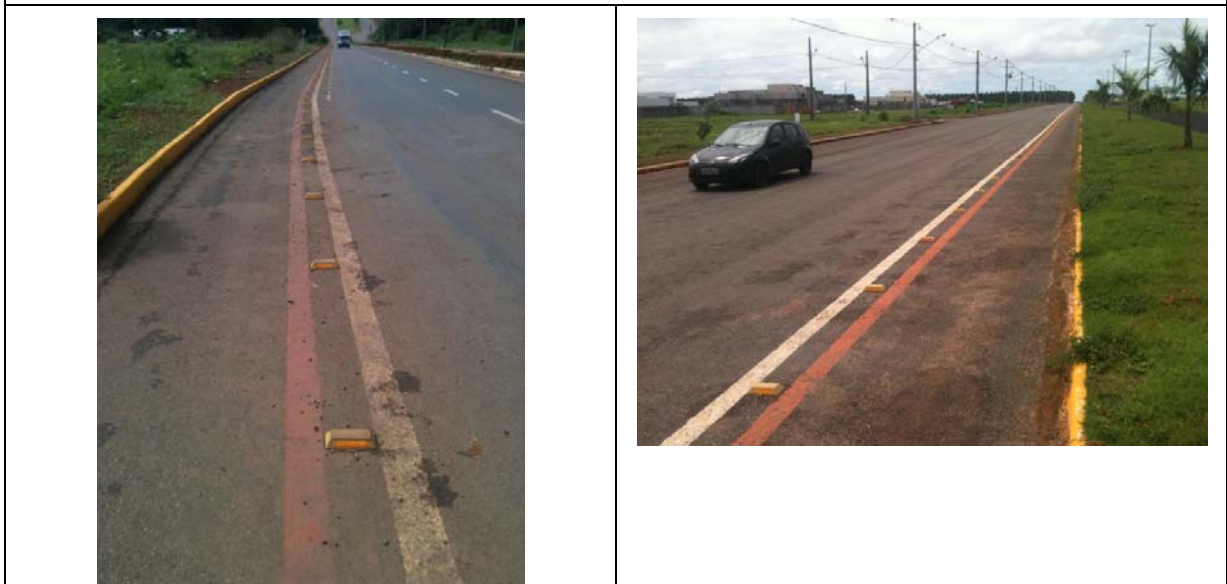
Relatório Fotográfico

Via	Avenida das Nações	
Item	Nota	Observações
Segurança	2	Ciclofaixa implantada em via com tráfego pesado, no primeiro trecho, em função da proximidade com a BR163, e de velocidade mais alta, em função das dimensões da caixa de rolamento das pistas principais. Baixo volume de tráfego impede que avaliação seja ainda pior.
Conectividade	3	Boa conectividade com corredores como Avenida Brasil e Avenida Amazonas, mas conexão com bairros poderia ser melhor (Alvorada, Menino Deus). Trecho após Avenida Brasil ainda em implantação.
Coerência	3	Sinalização pode ser melhorada.
Conforto	2	Dimensões não comportam fluxo em dois sentidos, e insegurança acaba gerando desconforto.

Atratividade	2	Apesar de se localizar em eixo viário com importante potencial de desenvolvimento, infraestrutura cicloviária tende a contribuir pouco para sua efetivação, em função de sua baixa atratividade.
--------------	---	--

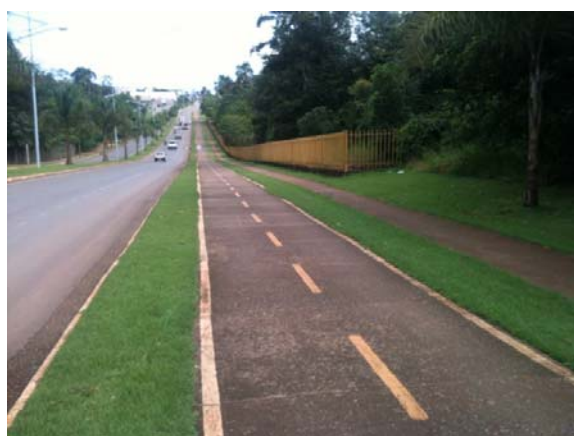
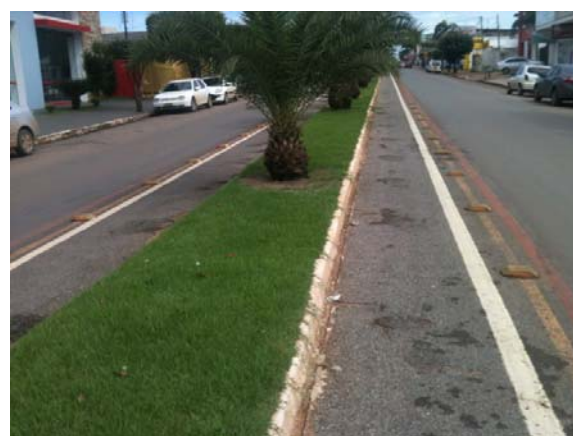
Relatório Fotográfico

Via	Avenida Goiás	
-----	---------------	--

Item	Nota	Observações
Segurança	3	Primeiro trecho, a partir do acesso ao Parque Buritis, é uma ciclovia bastante segura. Falta apenas maior sinalização. Segundo trecho vai para canteiro central, em ciclofaixa, reduzindo sensivelmente condições de segurança. Dimensões da ciclofaixa não atendem normas e recomendações.

Conectividade	2	Conecta-se apenas com Avenida Amazonas. Integração com Terminal Rodoviário constitui importante movimento de conexão intermodal.
Coerência	2	Alterna de ciclovia na lateral para ciclofaixa em canteiro central.
Conforto	3	Primeiro trecho bastante confortável, mas segundo trecho prejudica análise.
Atratividade	3	Um dos mais importantes eixos viários da Cidade, conectando importantes equipamentos como Rodoviária e Parque Buritis. Uma melhor infraestrutura pode representar importante movimento dentro da política de mobilidade da Cidade.

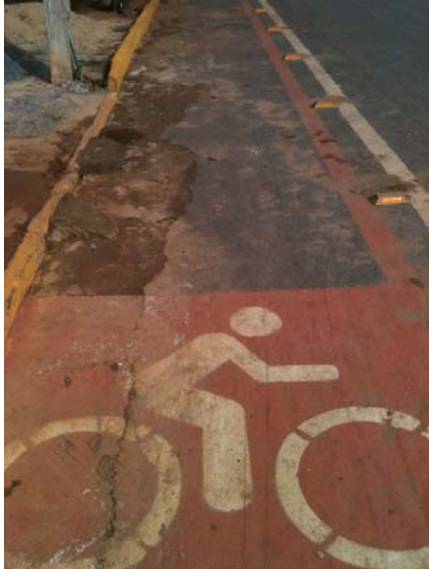
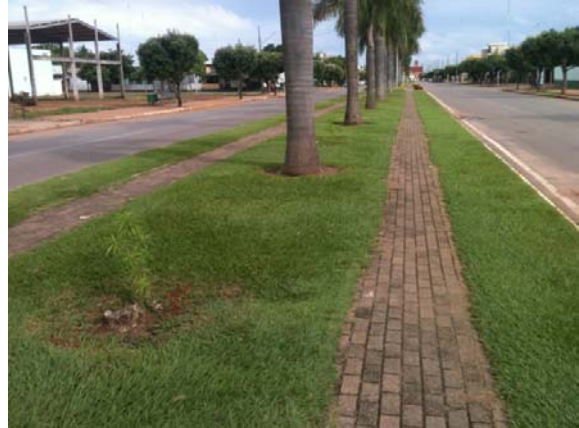
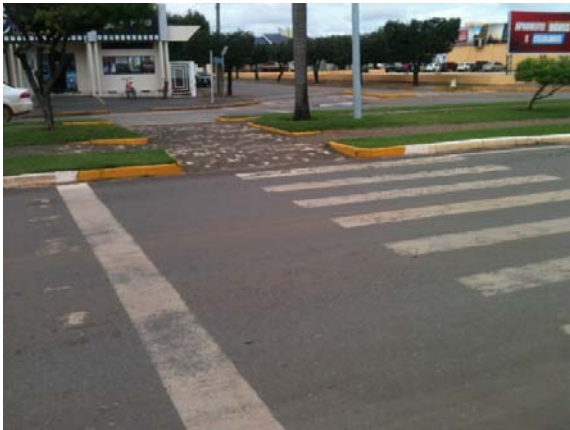
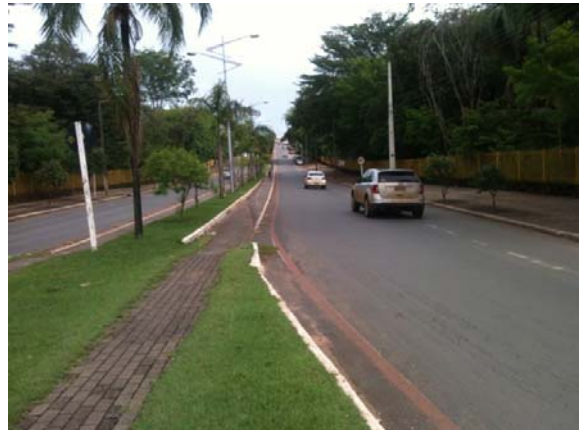
Relatório Fotográfico

Via	Avenida Mato Grosso	
Item	Nota	Observações
Segurança	2	Primeiro trecho (Jardim Primavera) em ciclofaixa com dimensões unidirecionais. Pouco movimento de veículos auxilia nos indicadores de segurança. Segundo trecho em canteiro central (Avenida Angelo Dall'alba) e último trecho (Parque Buritis) em ciclofaixas unidirecionais (estreitas) junto ao canteiro central. Infraestrutura inadequada considerando-se tratar de um dos principais corredores viários da cidade. Falta sinalização e tratamento de travessias.
Conectividade	2	Não há rede. Conecta-se apenas em seus extremos (Avenida Amazonas a Ângelo Dall'alba).
Coerência	2	Alterna ciclofaixas e ciclovias ao longo do trecho.
Conforto	2	Apenas um pequeno trecho em canteiro central, mais uniforme, mas ainda assim sem acabamento adequado. Insegurança prejudica níveis de conforto.

Atratividade	2	Alto volume de tráfego prejudica atratividade. Há entretanto, grande utilização da infraestrutura por ciclistas, por se tratar do único eixo viário que atravessa a BR163 em desnível (maior segurança). Importantes equipamentos como escolas e hospitais ao longo do seu eixo.
--------------	---	--

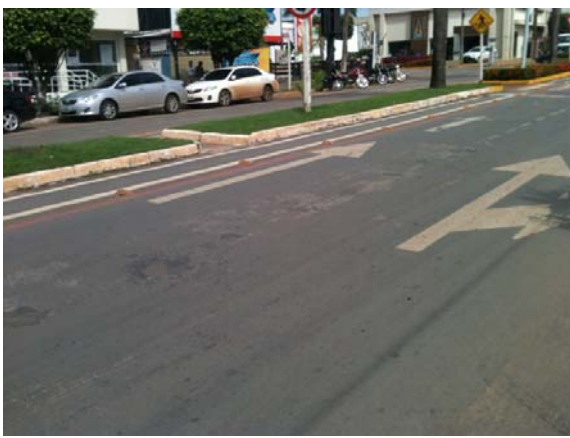
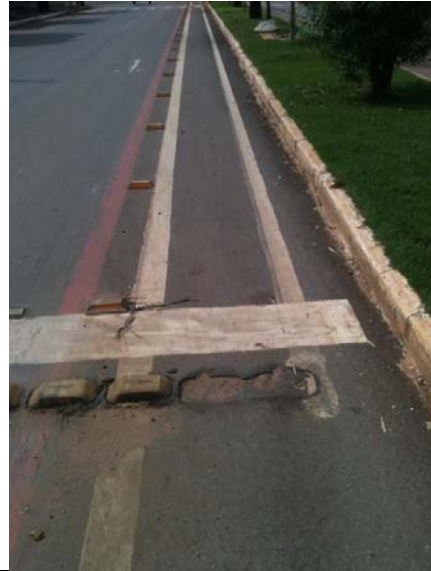
Via	Avenida Tocantins	
Item	Nota	Observações
Segurança	3	Trecho de acesso ao Lago em ciclovia, mas com sinalização deficitária. Demais trechos em ciclofaixas unidirecionais em apenas um dos lados da via. Falta sinalização e melhor dimensionamento da infraestrutura.
Conectividade	2	Não há rede. Conecta-se apenas em seus extremos (Avenida Amazonas a Ângelo Dall'alba).
Coerência	2	Alterna ciclofaixas e ciclovias ao longo do trecho.
Conforto	2	Apenas um pequeno trecho em ciclovia, mais uniforme, mas ainda assim sem acabamento adequado. Insegurança prejudica níveis de conforto.
Atratividade	3	Via de menos volume de tráfego, de acesso a importante equipamento (Lago). Potencial alto de atratividade.

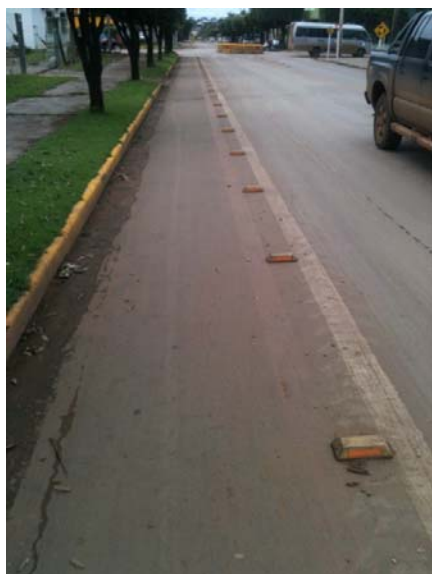
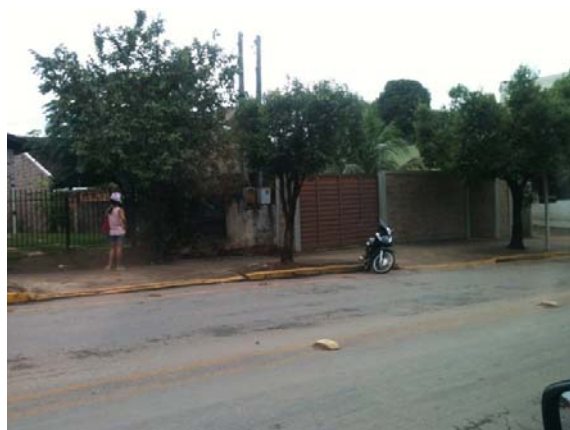
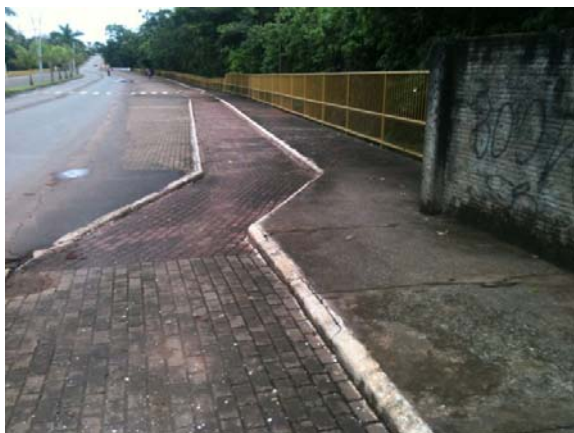
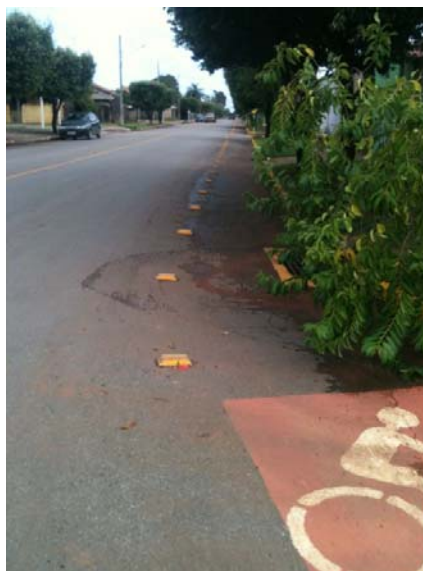
Via	Avenida Ângelo Dall'alba	
Item	Nota	Observações
Segurança	4	Infraestrutura implantada em canteiro central. Falta sinalização.
Conectividade	3	Via transversal que conecta com principais corredores, mas falta tratamento de travessias e melhor sinalização.
Coerência	4	Falta sinalização.
Conforto	3	Pavimentação nova em trecho já implantado. Falta sinalização.

Atratividade	3	Via transversal, com alto potencial de conectividade. Volume de tráfego baixo e ciclovia em canteiro central. Conecta pontos importantes da Cidade, como a Prefeitura, a Encubadora da BRF e bairros residenciais.
---------------------	---	--

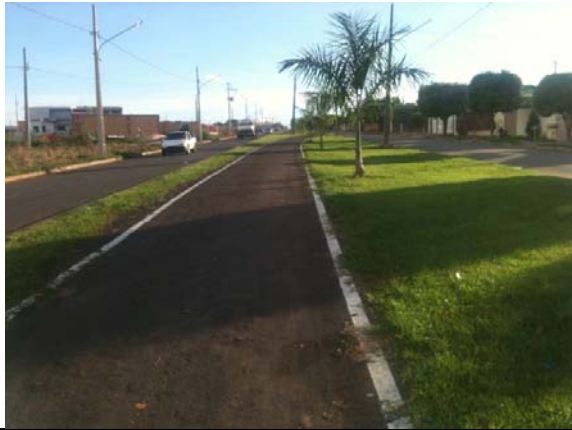
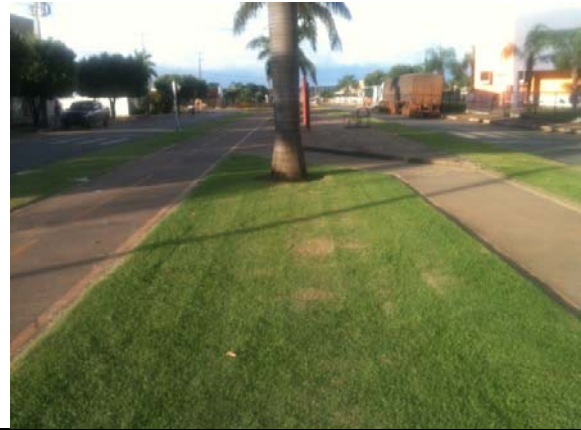
Item	Nota	Observações
Segurança	4	Infraestrutura implantada em canteiro central. Falta sinalização e tratamento das conexões e travessias.
Conectividade	3	Via transversal que conecta com principais corredores, mas falta tratamento de travessias e melhor sinalização. Conexão com Avenida Goiás necessita tratamento.
Coerência	4	Falta sinalização.
Conforto	4	Pavimentação nova em trecho já implantado. Falta sinalização.
Atratividade	3	Via transversal, com alto potencial de conectividade. Volume de tráfego baixo e ciclovia em canteiro central. Conecta pontos importantes da Cidade, como a Prefeitura e o Terminal Rodoviário.
