DIAGNÓSTICO

Plano Diretor de Mobilidade Urbana de Lucas do Rio Verde - MT

Nome do Projeto: Plano de Mobilidade Urbana de Lucas do Rio Verde

Cliente: Prefeitura Municipal de Lucas do Rio Verde

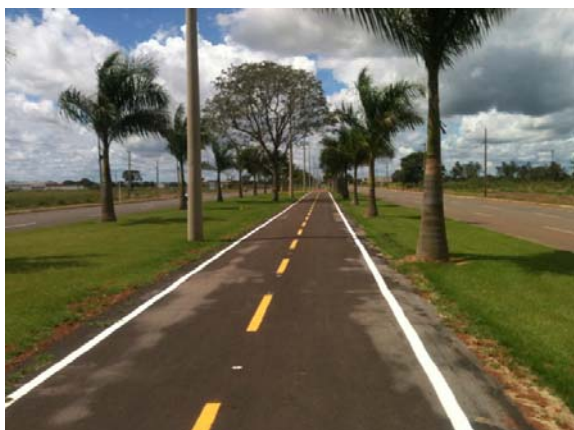
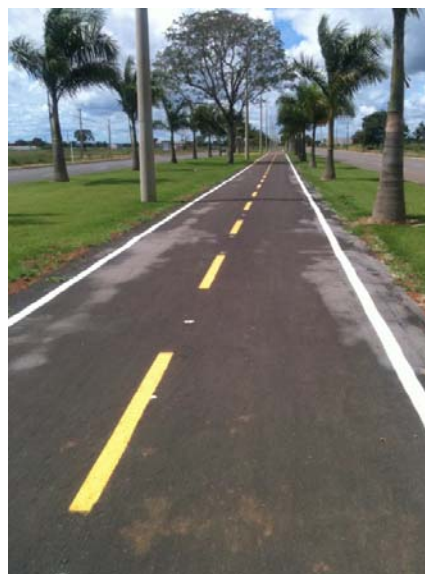
Via	Avenida Chapada	
Item	Nota	Observações
Segurança	3	Infraestrutura bidirecional implantada junto à calçada. Falta sinalização. É compartilhada com pedestres e esportistas. Subdimensionada.
Conectividade	2	Falta rede. Conecta-se apenas com Ângelo Dall'alba
Coerência	4	Falta sinalização.
Conforto	4	Ciclovia em concreto. Falta sinalização.
Atratividade	3	Via marginal ao Parque Córrego Verde, bastante agradável.

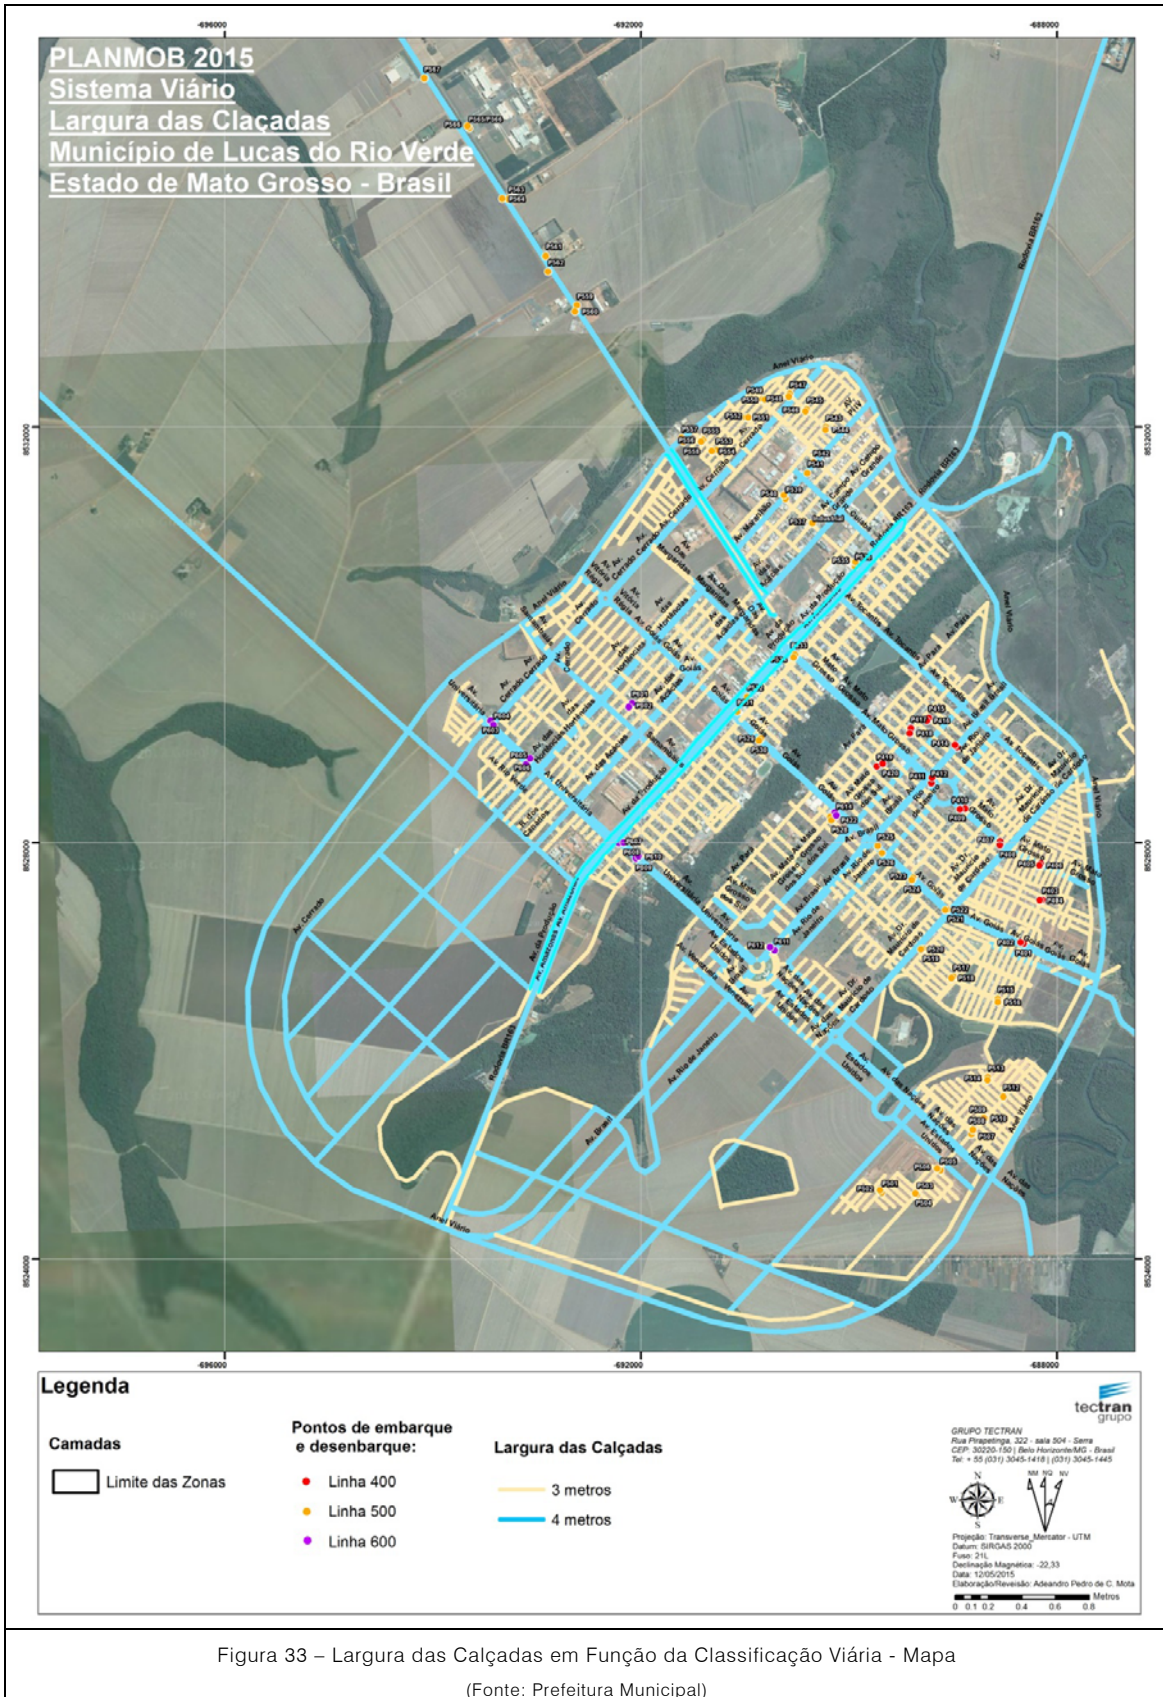
A imagem abaixo identifica espacialmente estas determinações, em função da classificação viária regulamentada pelo Plano Diretor e pela Lei do Sistema Viário (Lei Complementar 55/2007).

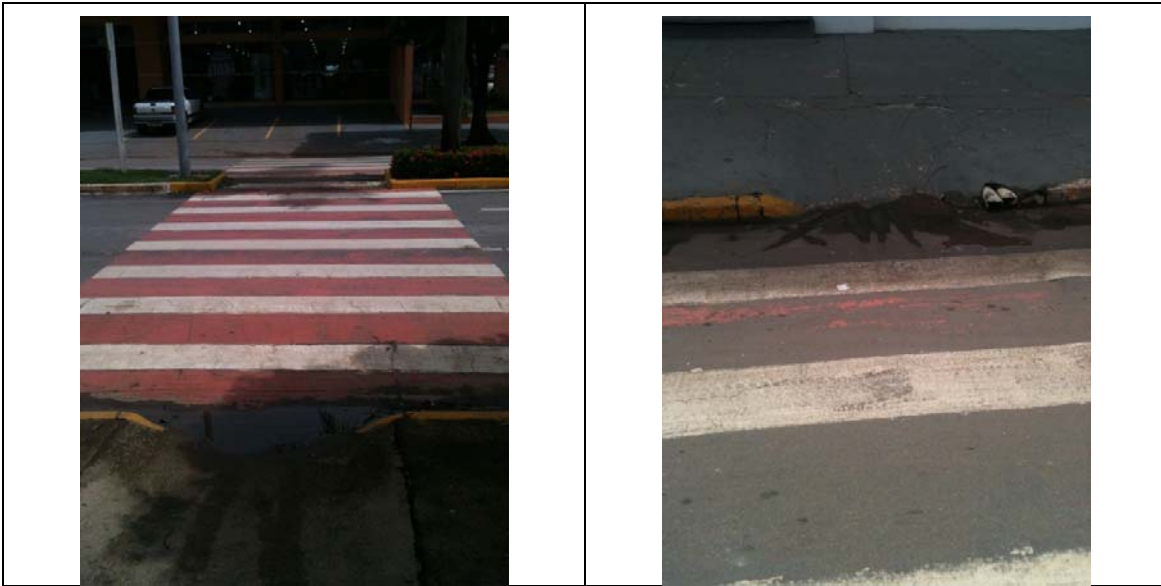
Avenida Rio Grande do Sul

- Acessibilidade e Padronização das Calçadas

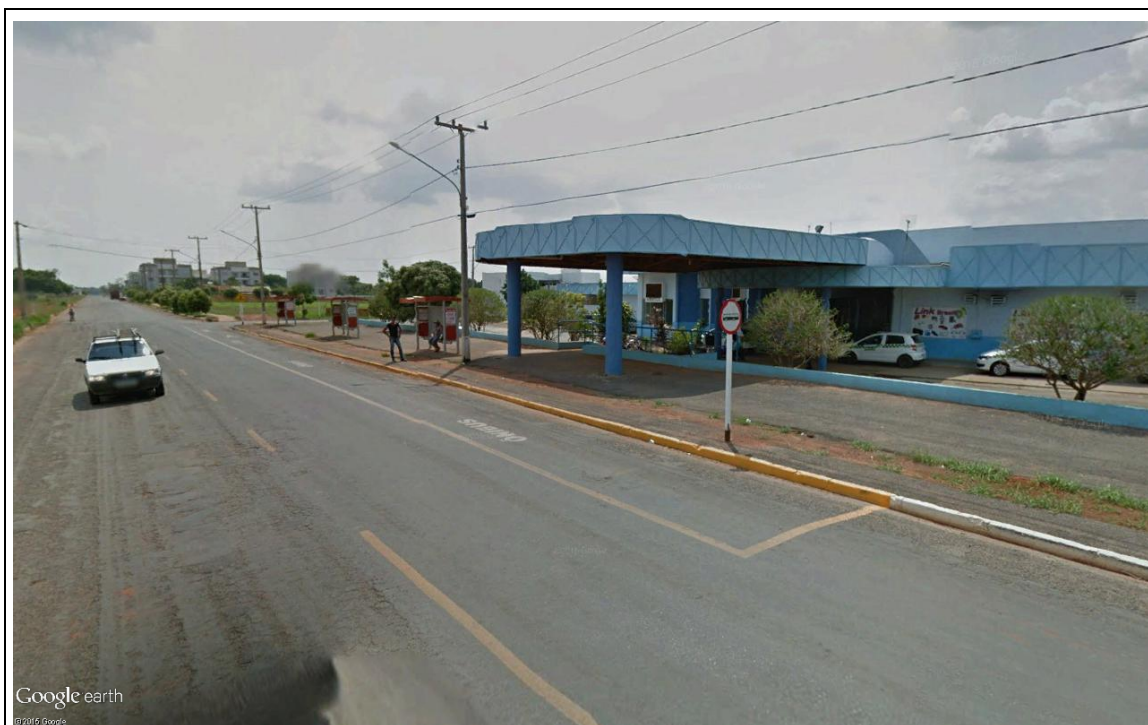
O sistema de transporte por ônibus possui um ponto de integração física das linhas, ao lado do Terminal Rodoviário de Lucas do Rio Verde. Neste ponto é possível fazer o transbordo entre as linhas, dentro de um intervalo de até trinta minutos e, segundo a Concessionária, os horários das linhas são trabalhados para que sempre haja ônibus das linhas alimentadoras no Terminal, como forma de reduzir o tempo das operações de transbordo. Não há, entretanto, nenhum tratamento específico de integração física entre os edifícios.

Figura 39 – Terminal de Integração (Terminal Rodoviário)

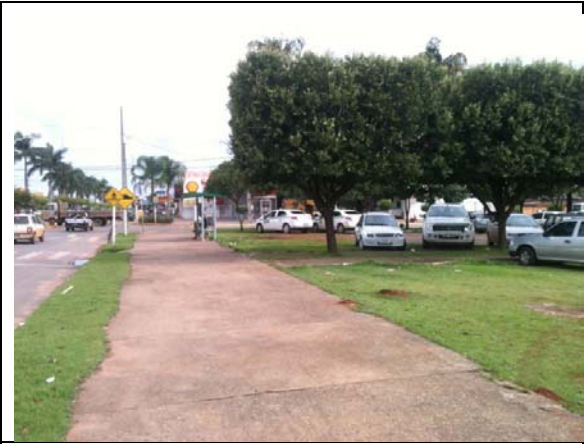
Hospital São Lucas (Av. Goiás)

Com relação aos pontos de embarque e desembarque (PED), nenhum tratamento específico foi identificado, além da implantação de abrigos, mesmo nas regiões mais centrais da Cidade. As imagens abaixo identificam alguns dos PED existentes e o padrão de tratamento concedido à estas áreas.

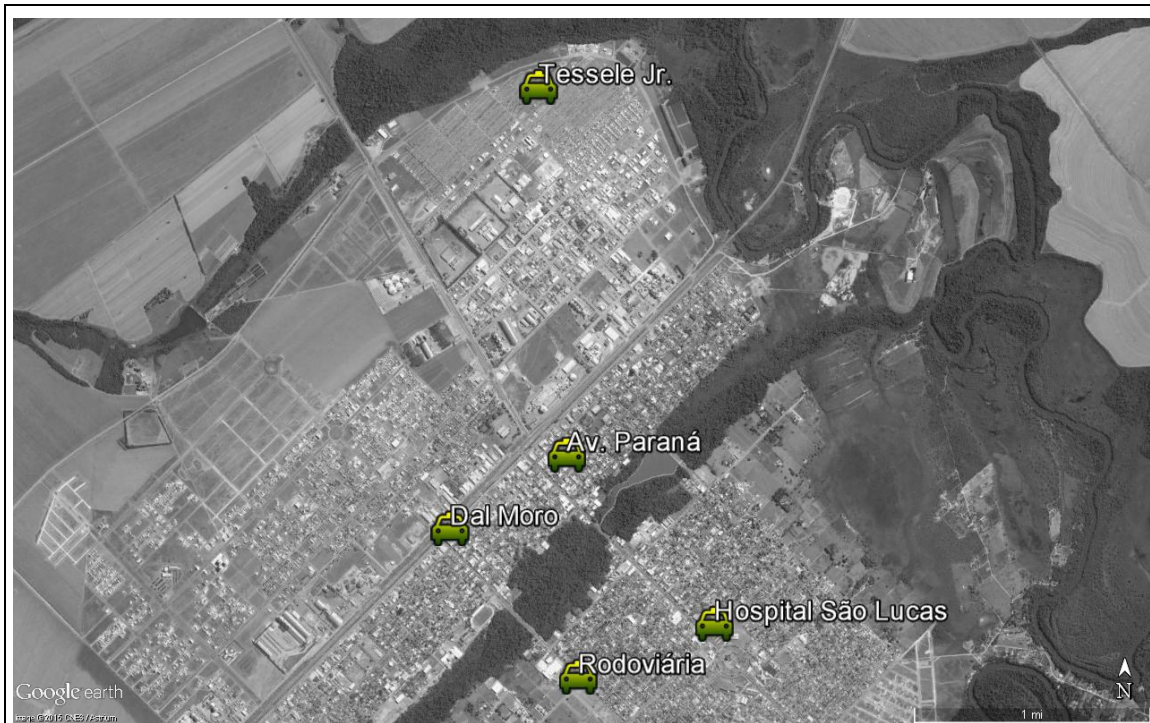
Figura 41 – Pontos de Parada de Táxi

- junto ao Hospital São Lucas;
- Terminal Rodoviário;
- Avenida Paraná (Centro);
- Avenida Goiás (Centro);
- bairro Tessele Junior.

A imagem a seguir identifica espacialmente estes pontos.

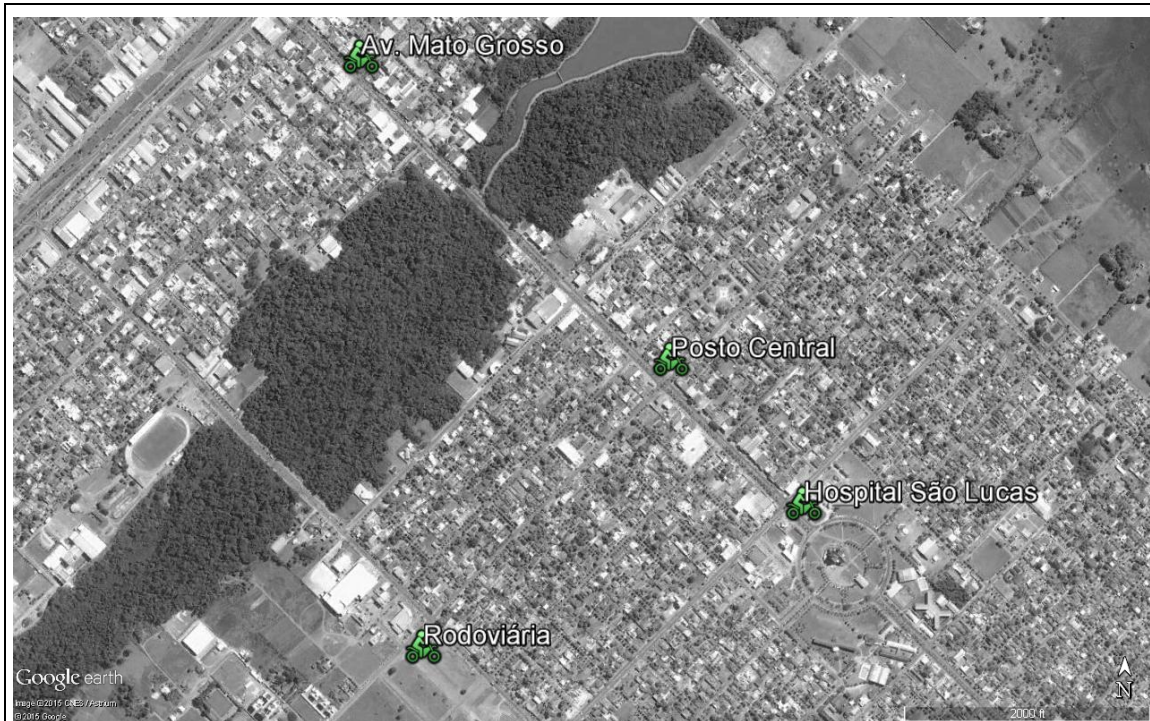
Figura 42 – Pontos de Parada de Moto-táxi

São quatro pontos de parada regulamentados para os moto-taxistas:

- junto ao Hospital São Lucas;
- Terminal Rodoviário;
- Avenida Paraná (Centro);
- Posto Central (Av. Mato Grosso)

O ponto do Posto Central, entretanto, tem sido pouco utilizado pelos moto-taxistas, em função da baixa demanda. A imagem a seguir identifica espacialmente estes pontos.

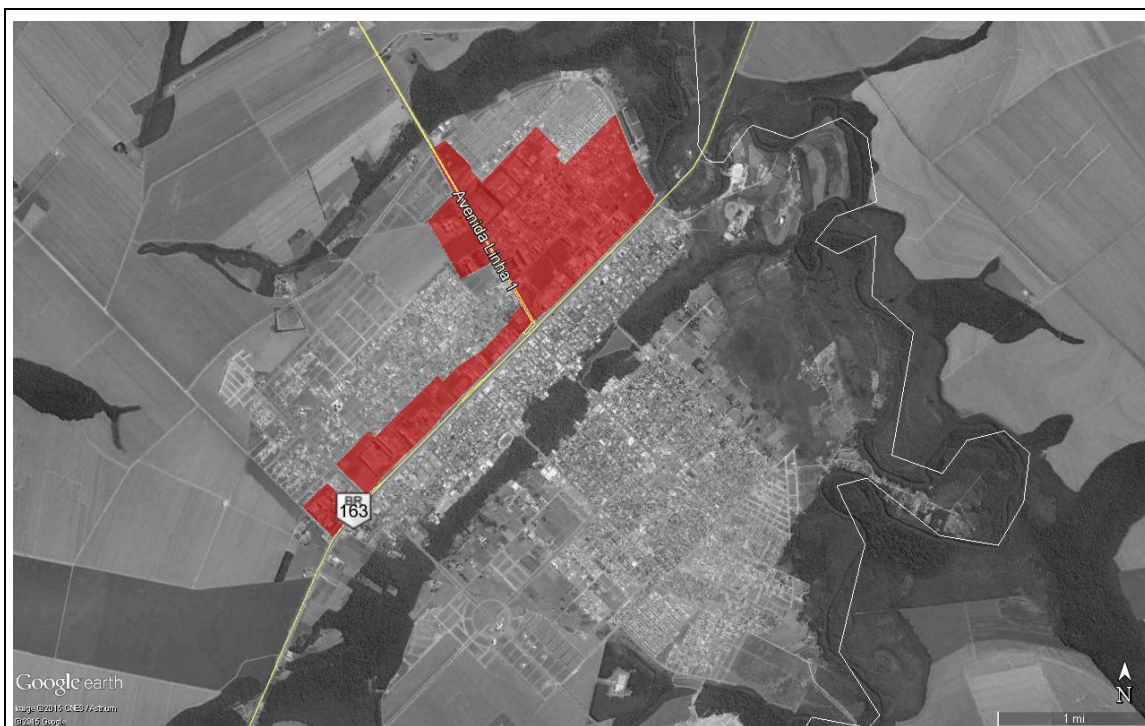
Figura 43 – Concentração do Uso Industrial no Perímetro Urbano

Entretanto, no que se refere ao perímetro urbano da Cidade, a localização bastante concentrada dos equipamentos industriais ao longo do eixo da BR163 (Avenida Amazonas e, sobretudo, Avenida da Produção), e na região do Bairro Industrial auxilia na mitigação de impactos predominantemente negativos oriundos dos tradicionais conflitos entre o uso urbano e o uso industrial.

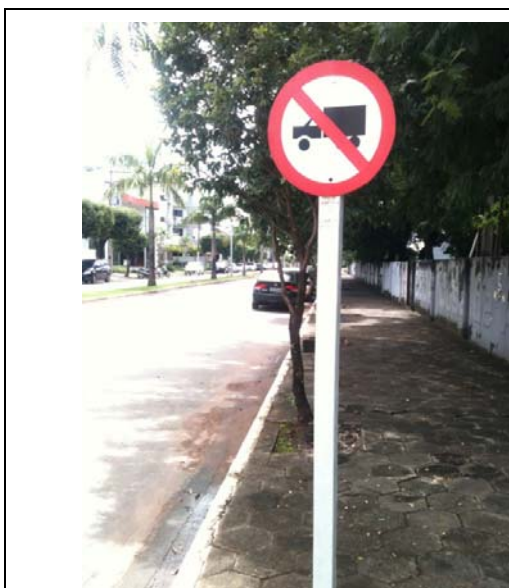
Av. Rio Grande do Sul

O objetivo desta regulamentação de circulação e estacionamentos era o de reduzir, ou mesmo impedir o estacionamento de caminhões em vias pouco adequadas a este tipo de tráfego, como as vias locais ou coletoras. A maior preocupação da Prefeitura era impedir que motoristas que residem na região levem seus veículos para próximo de suas casas, para pernoitar. A medida teve pouco efeito prático, e o que se presencia normalmente ao longo do dia e da noite são caminhões trafegando normalmente em algumas das vias proibidas, bem como o estacionamento em zonas de uso predominantemente residencial.
